靖宇县饮水安全及水源地生态保护工程

# 环境影响报告书

(报批版)

吉林省中环瑞邦环保科技有限公司

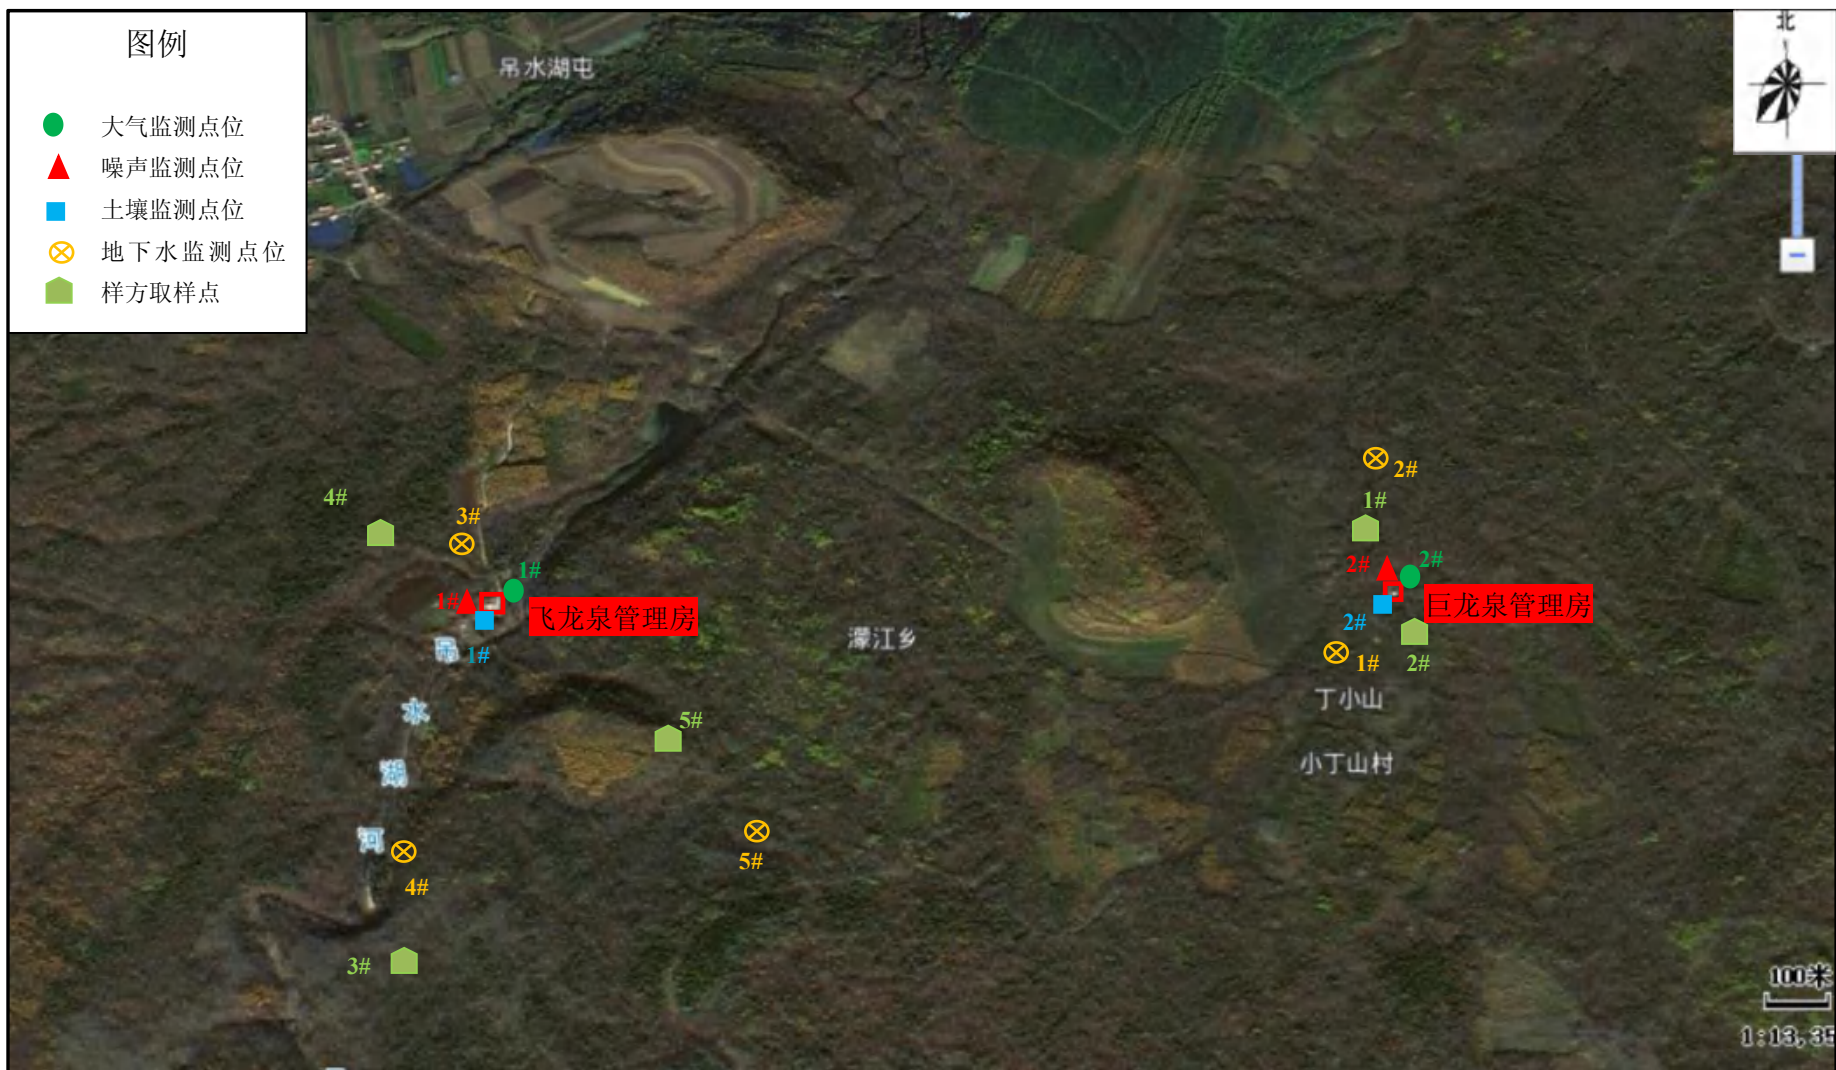
附图 2 本项目环境空气噪声以及土壤监测点位图

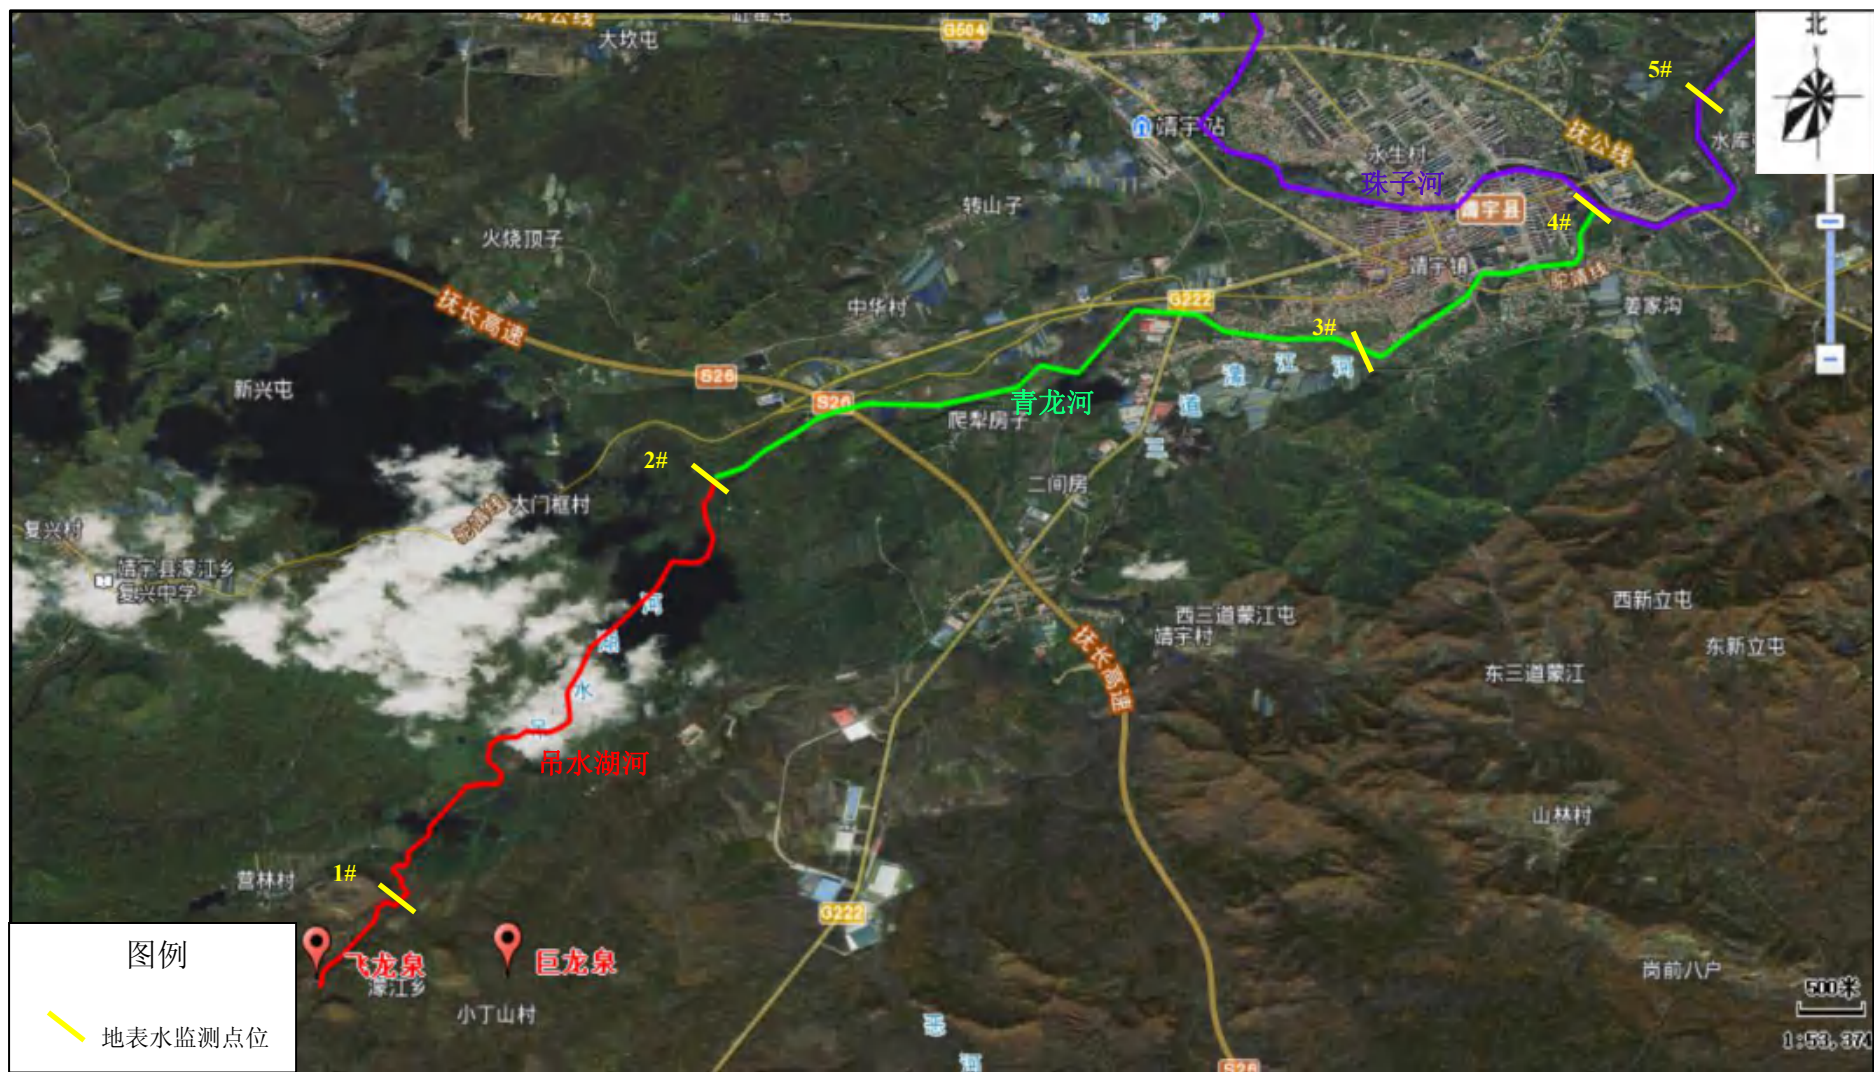
附图 3 本项目地表水监测点位图
