**临江市 ZCQ-7-7 地块（A-1 地块）
（天悦华城小区项目）土壤污染状况调查报告**

编制单位：吉林省春光环保科技有限公司

2022 年 9 月

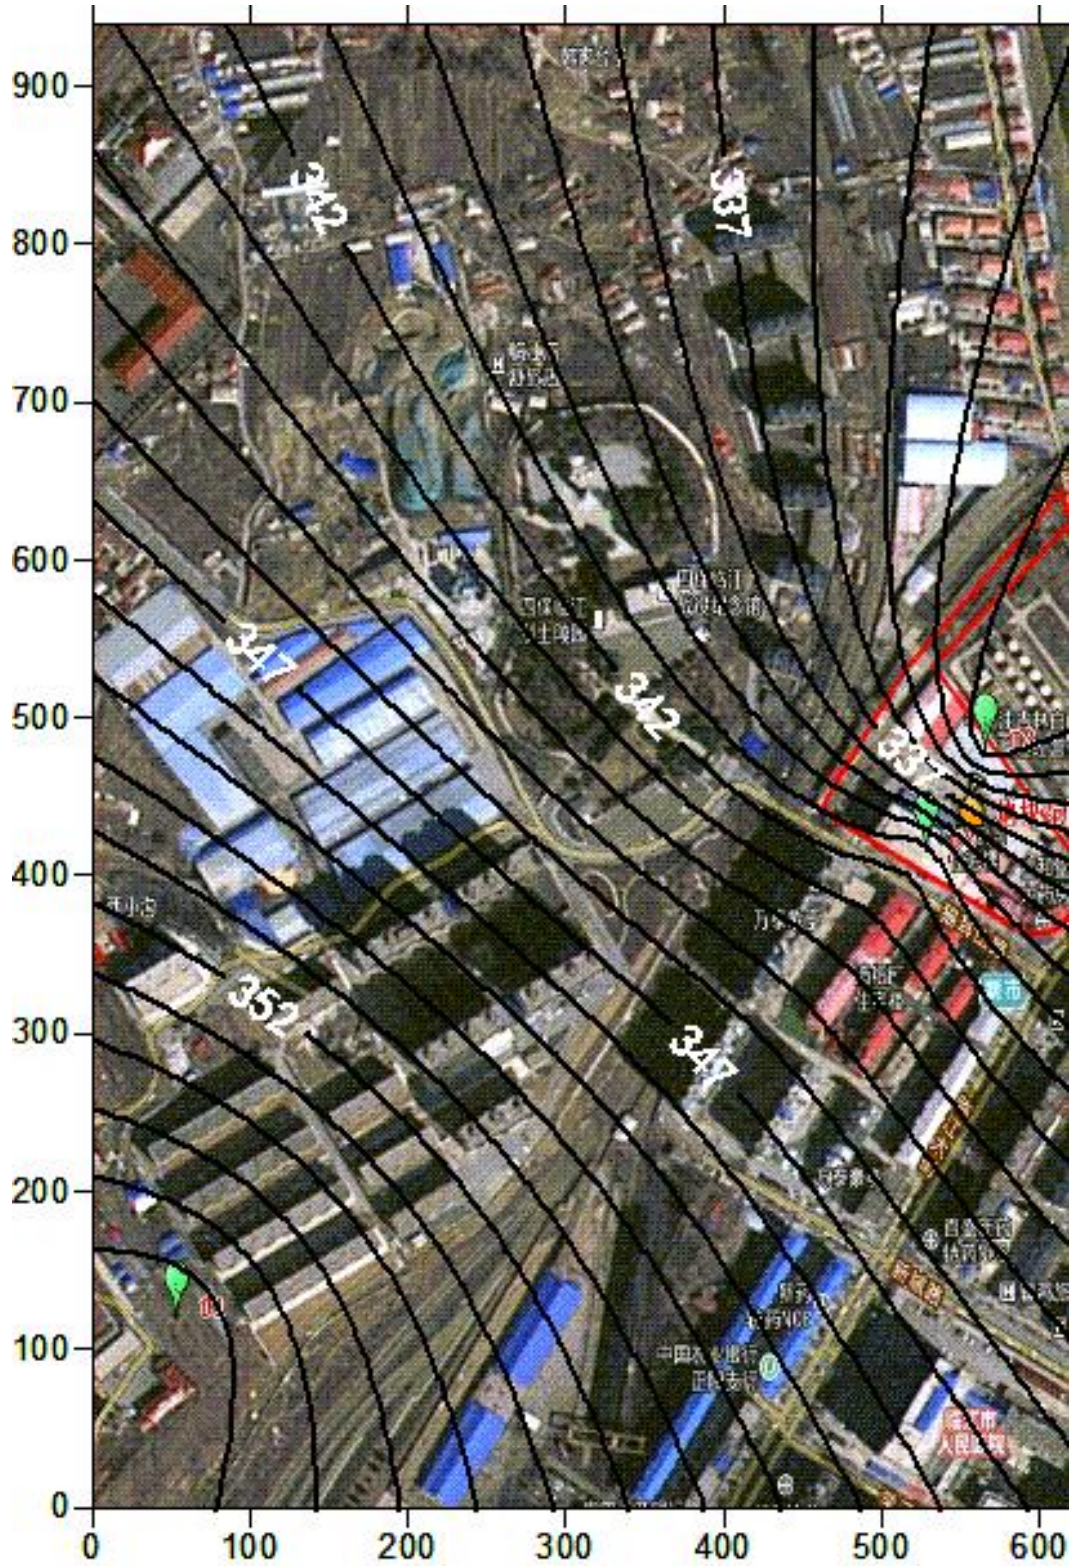
图 5-1 地下水流场图

本地块从区域水文地质可知, 地下水流向为西至东, 详见图 5-1。

勘察深度内, 场区地下水为第四系孔隙水及地表径流水入渗, 埋深初见水位在自然地面以下 4.20m-5.00m, 稳定水位在自然地面以下 4.10m-4.80m, 稳定水位标高 329.86m-330.60m, 场地地下水位随季节变化, 水位年变化幅度 1.50m 左右。主要补给来源为河流及大气降水。圆砾渗透系数 $6.0 \times 10^{-2} \text{cm/s}$ - $1.8 \times 10^{-1} \text{cm/s}$ 。

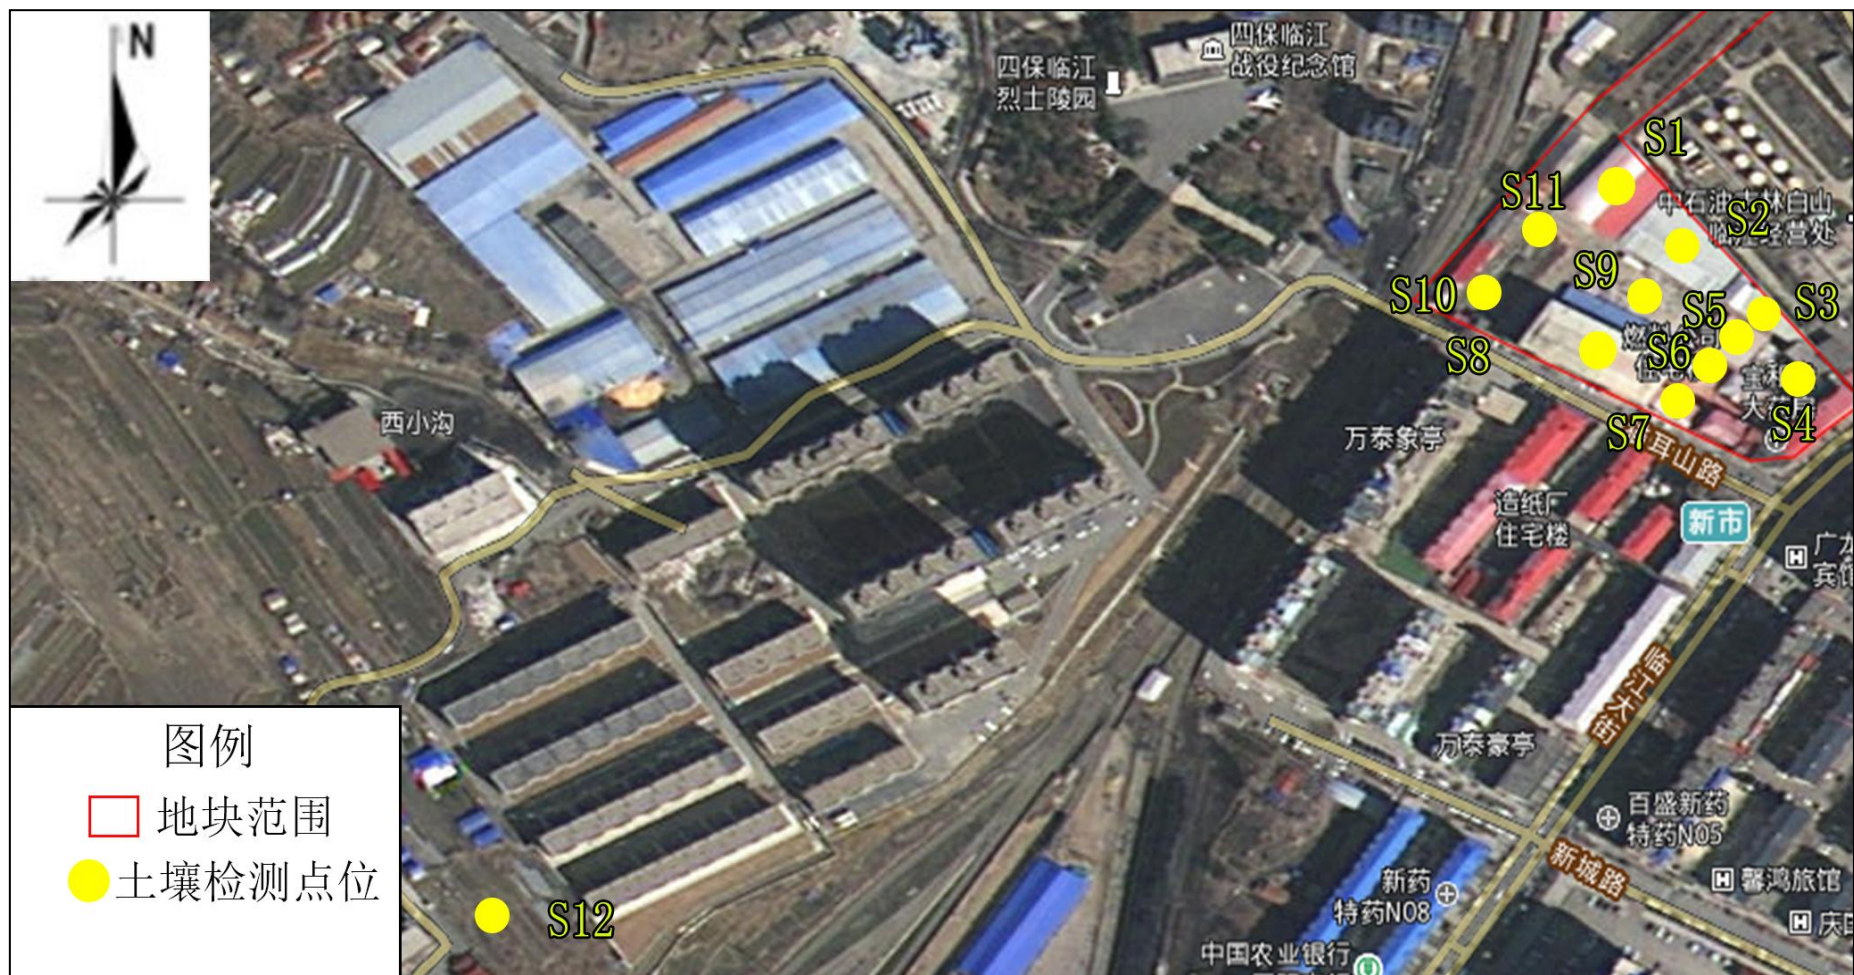
图 7-1 调查地块土壤采样点位示意图

用情况, 采用专业判断布点法对调查地块进行布点采样。在调查地块内布设 7 个表层样点 (S4、S5、S6、S7、S9、S10、S11), 4 个柱状样点 (S1、S2、S3、S8)。在调查地块外选取未经扰动且远离工业企业的空地布设 1 个表层对照点位(S12)。

柱状样点监测深度为 0-0.5m、0.5-1.0m、1.0-2.5m (由于调查地块地质地层为素填土层厚 0.50~1.50m; 粉质粘土层厚 0.6~5.0m, 地块粘土层较厚, 污染物渗透较慢, 地下管道埋深 2m, 故本次柱状样点采样最大深度 1.0-2.5m 可满足要求), 表层样点监测深度为 0-0.5m (由于调查地块可能在表层土 0-0.5m 范围内可能发生重金属类及石油烃, 故本次表层样点采样深度为 0-0.5m), 自下而上采样。每个样品总重量 1kg 左右, 装入写有标签的样品袋中。土壤采样点布设位置详见图 7-1。

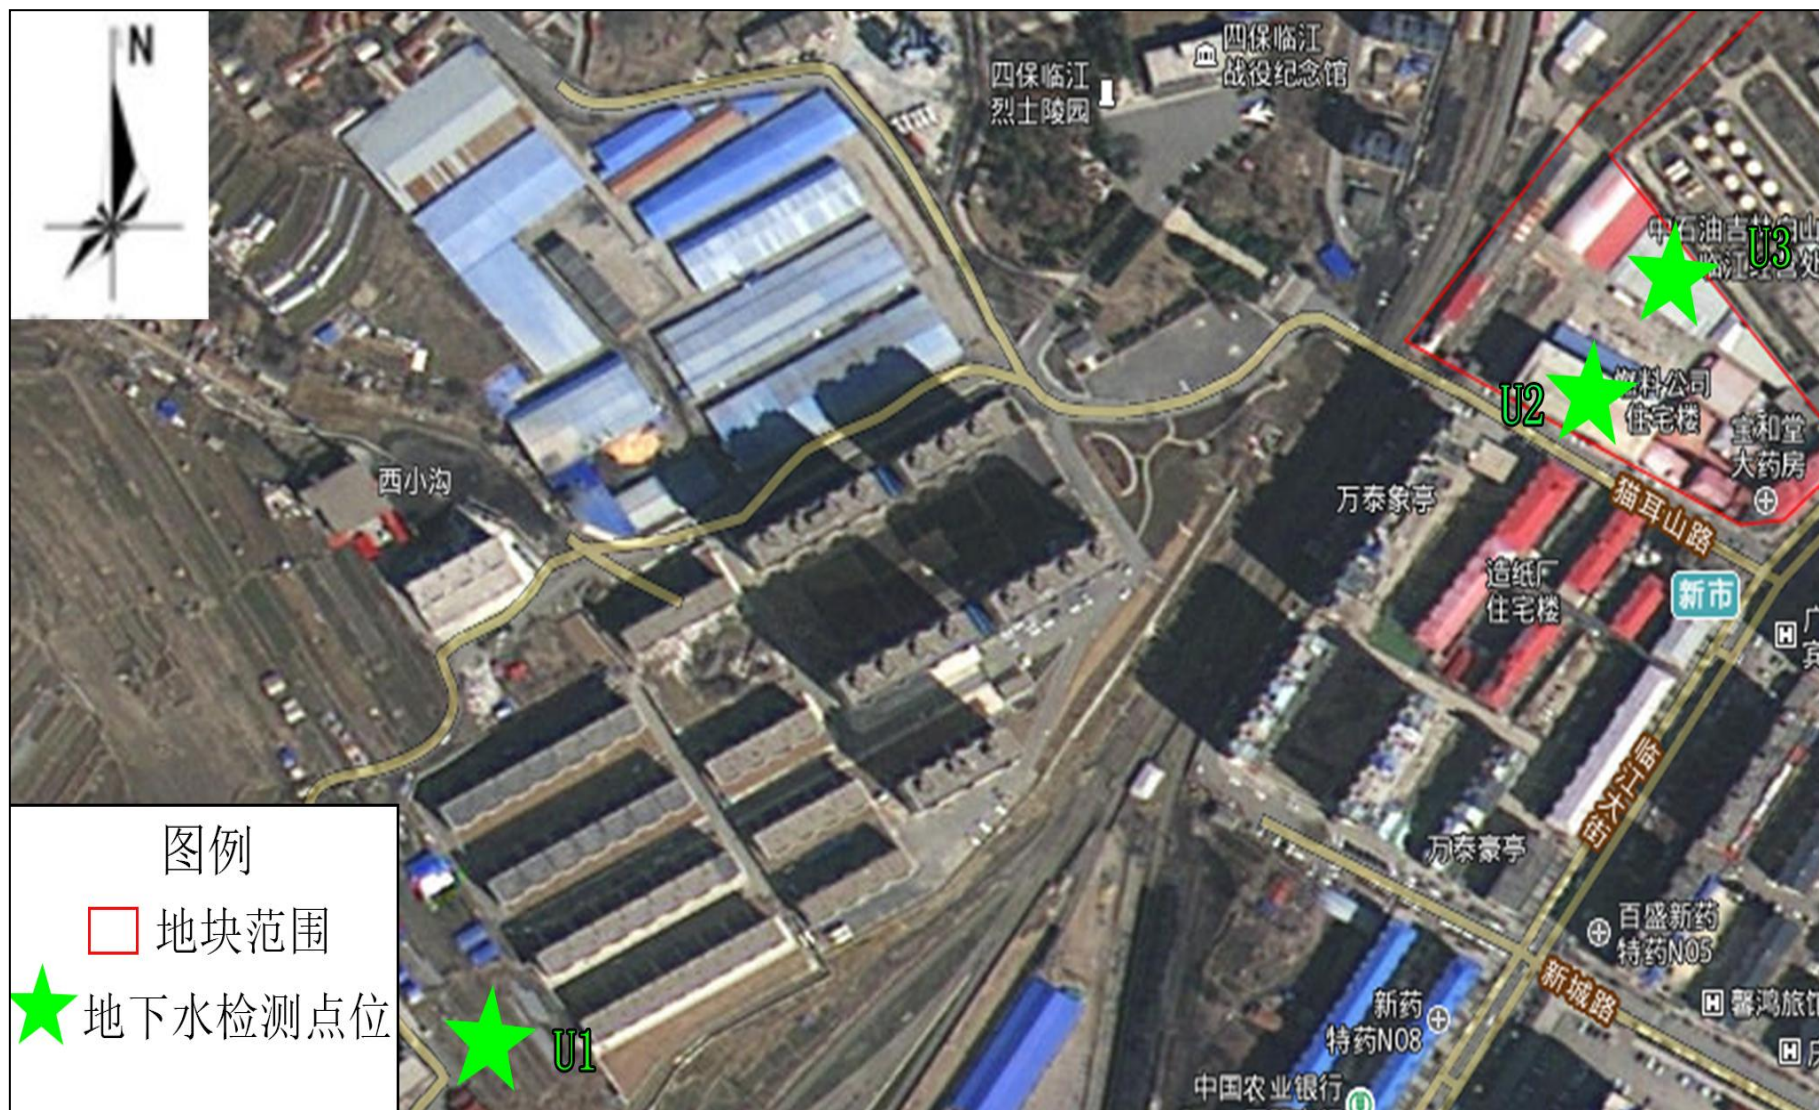
图 7-2 调查地块地下水采样点位示意图

调查地块土地使用情况为工矿用地(工业用地)、居住用地、交通运输用地(铁路用地)。为了解调查地块内及周边的地下水质量情况, 根据调查地块区域地下水流向(自西南向东北), 结合《地下水质量标准》(GB/T14847-2017)和《建设用地土壤污染风险管控和修复检测技术导则》(HJ25.2-2019)中相关要求在调查区域设置 3 个地下水监测点, 其中在地块上游打 1 口监测井 U1、地块内打 1 口监测井 U2, 下游打 1 口监测井 U3。地下水采样点布设位置详见图 7-2。

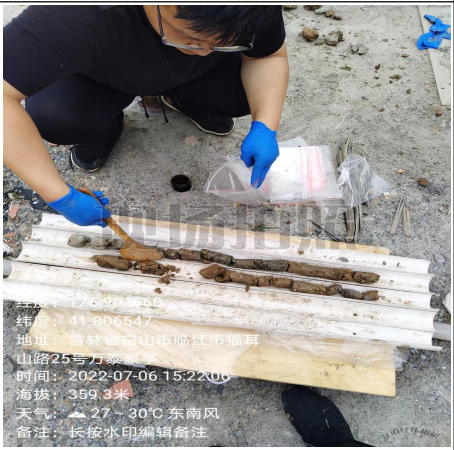
采样点位编号	点位图片	经纬度坐标 (GPS 定位)	所用仪器及编号 (设备及钻机)
S1 (柱状点)

<p>经纬度: 126.906547 纬度: 41.806547 地址: 吉林省白山市临江市猫耳山路25号万泰 时间: 2022-07-06 15:22:06 海拔: 359.3米 天气: 27~30°C 东南风 备注: 长按水印编辑备注</p>	<p>经度: 126°54'6" 纬度: 41°48'22"</p>	<p>直推式钻机/木铲、一次性塑料注射器、卷尺</p>
S2 (柱状点)	  <p>经纬度: 126.907767 纬度: 41.807817 地址: 吉林省白山市临江市猫耳山路15号黎红村 时间: 2022-07-06 12:30:23 海拔: 344.0米 天气: 28°C 南风 阴 备注: S2</p>	<p>经度: 126°54'7" 纬度: 41°48'21"</p>	<p>直推式钻机/木铲、一次性塑料注射器、卷尺</p>
S3 (柱状点)	  <p>经纬度: 126.907982 纬度: 41.807752 地址: 吉林省白山市临江市临江大街418号黎红村 时间: 2022-07-06 10:50:55 海拔: 334.9米 备注: S3</p>	<p>经度: 126°54'8" 纬度: 41°48'20"</p>	<p>直推式钻机/木铲、一次性塑料注射器、卷尺</p>
