靖宇县人民政府 2022 年第七批次用地  
(靖宇县公共实训基地建设项目) 地块

土壤污染状况调查报告

吉林省顺薪顺达环境技术服务有限公司

二〇二三年一月

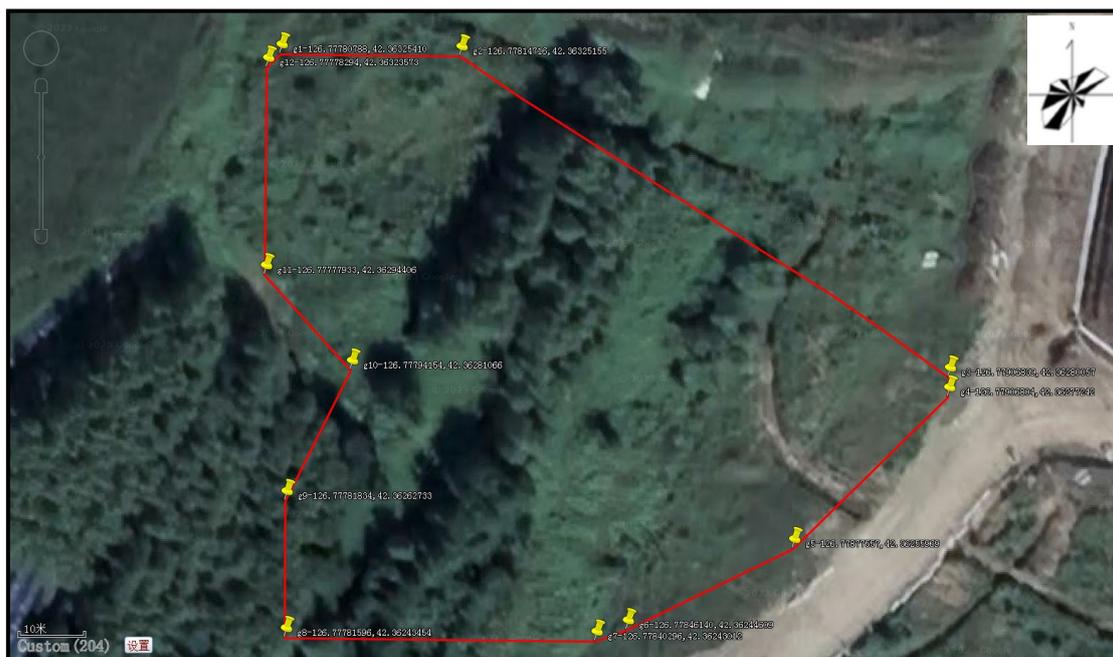
**图 1-2 地块调查范围示意图**

靖宇县人民政府 2022 年第七批次用地（靖宇县公共实训基地建设项目）地块总面积为 0.6736hm<sup>2</sup>，故本次调查地块确定调查面积为 0.6736hm<sup>2</sup>。调查范围为地块南至耕地，北至红色教育基地，东至道路，西至耕地。地块范围界址点坐标见表 2-1。地块调查范围详见图 1 地块位置及调查范围示意图。

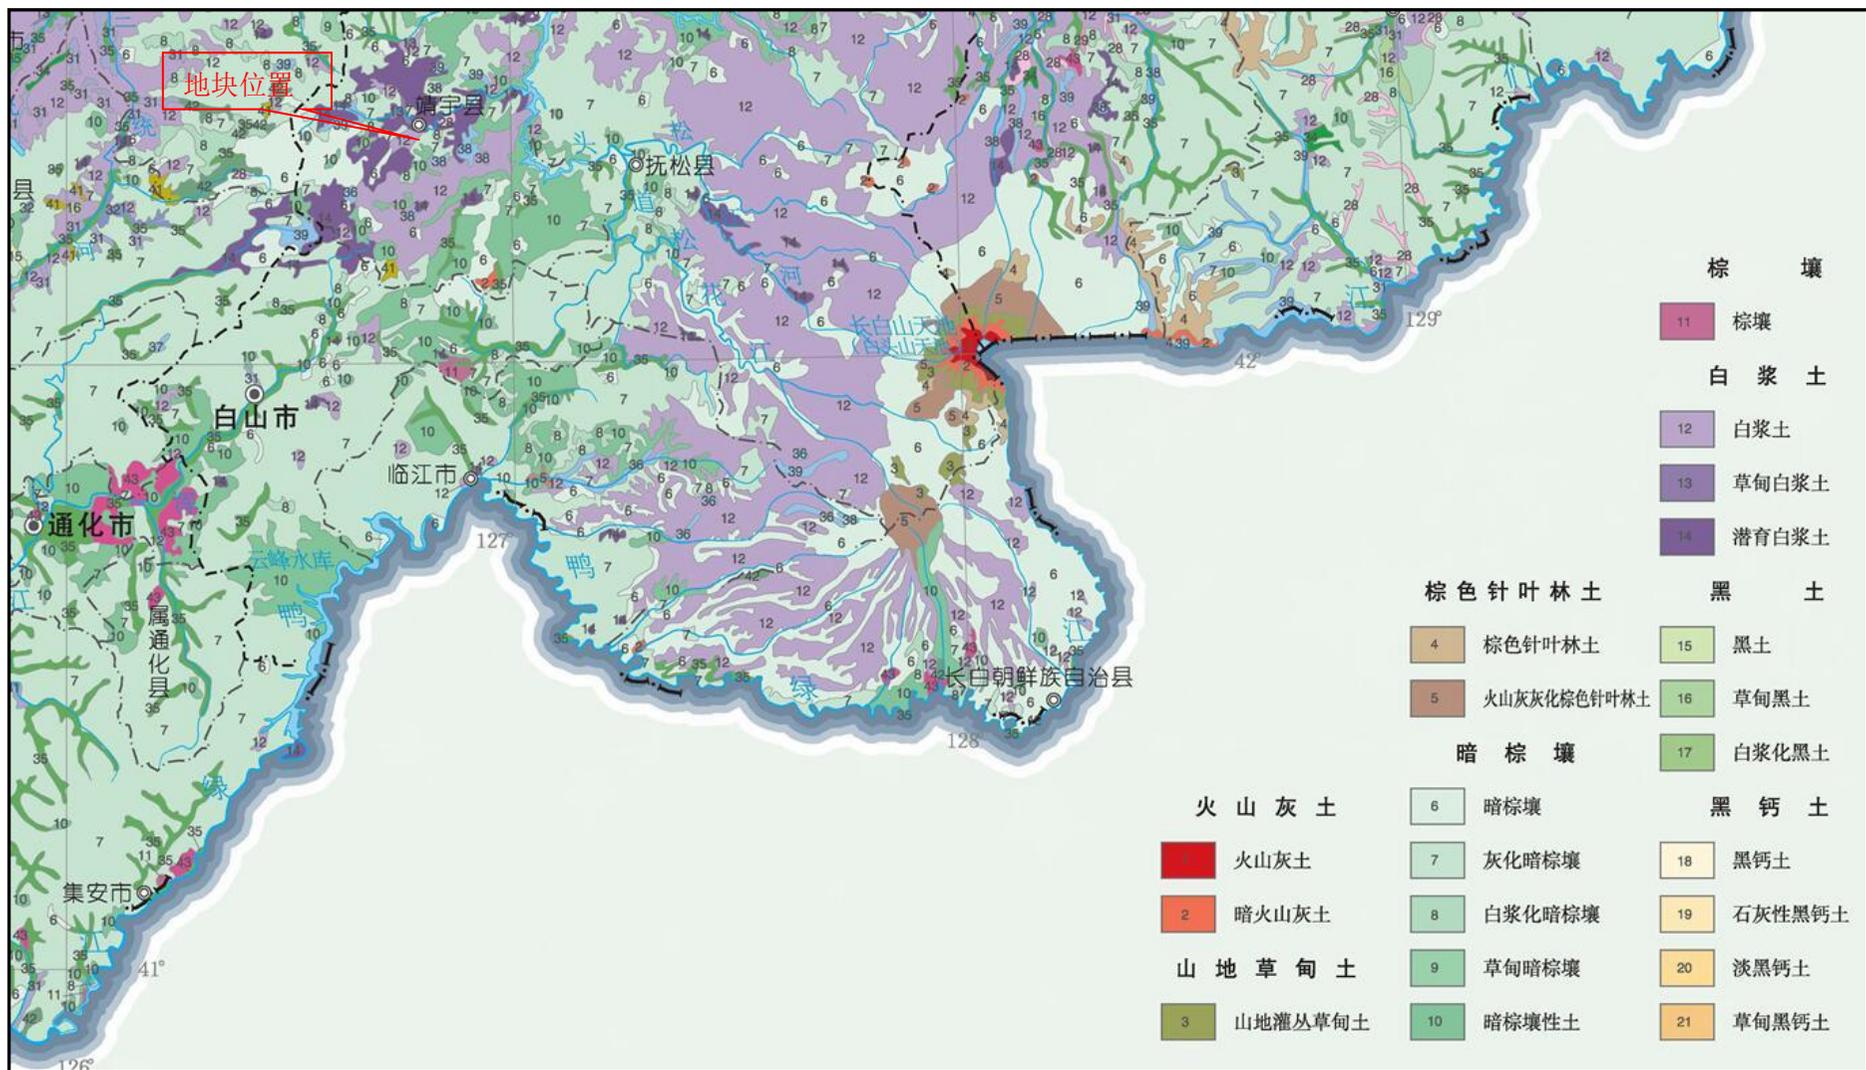
图 3 地块土壤类型图

土壤是在气候、地貌、植被以及成土母质等成土因子和人类活动共同影响下形成的。靖宇县土壤的成土过程主要是腐殖质积累和淋溶过程，从而形成了遍布于全县的淋溶土壤。由于地势高峻，全县山地土壤具有明显的垂直分布特点。据土壤普查资料，全县土壤类型共有七大类：即水稻土、草甸土、白浆土、暗棕壤、棕色针叶林土、苔原土和沼泽土等。

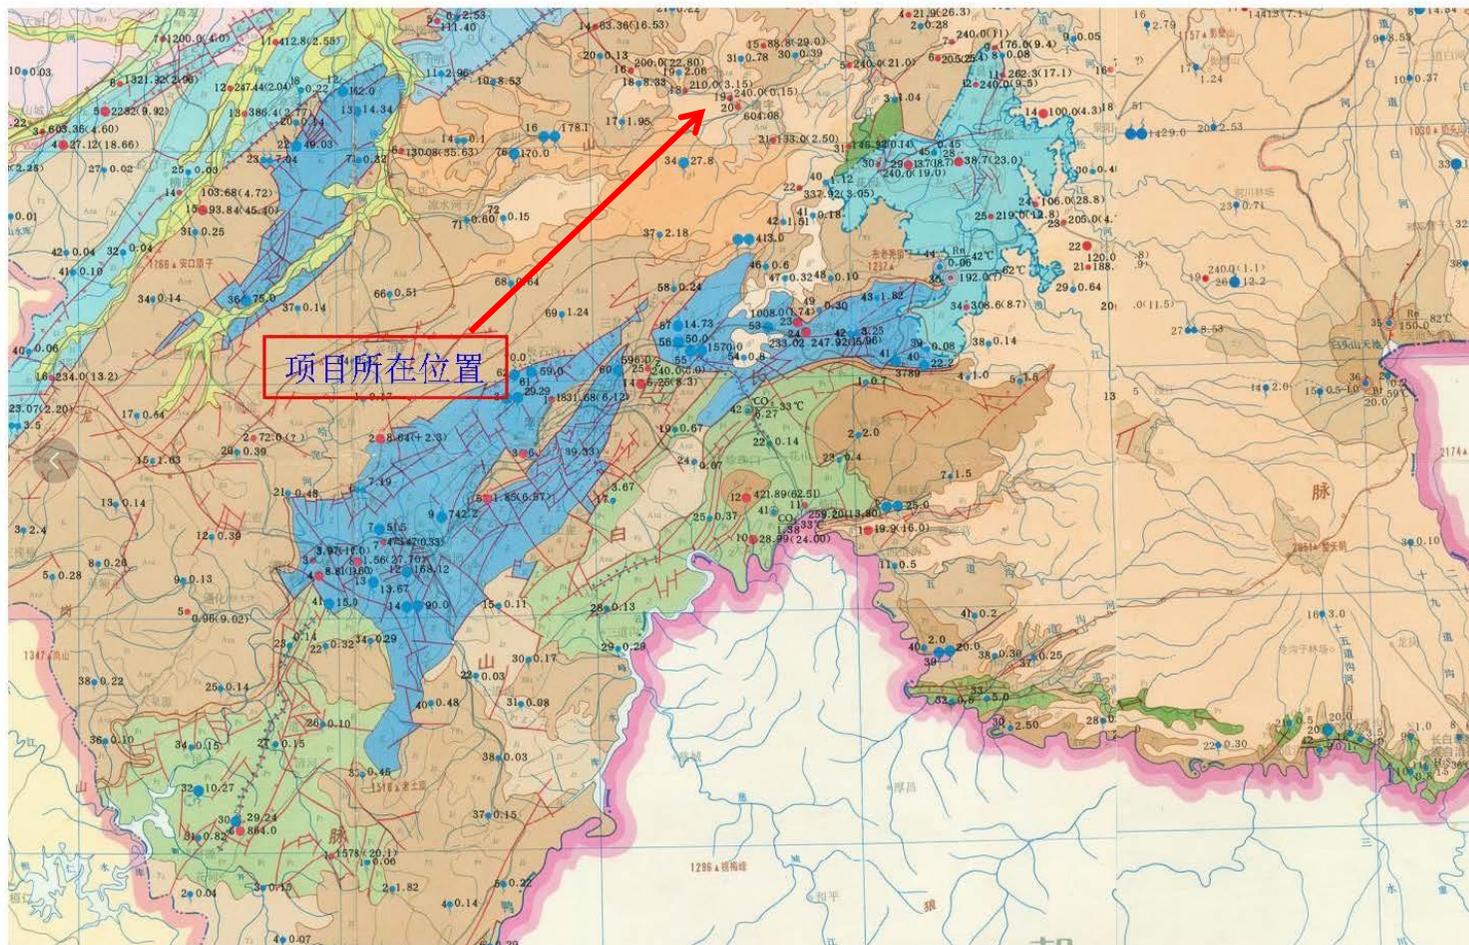
图4 地块区域水文地质图

泉水资源。靖宇矿泉水具有三大特点，一是储量丰富，流量稳定，矿泉分布相对集中，具备大规模开发的条件；二是水质良好，水化学类型独特，为国内少见的优质天然矿泉水；三是矿泉周围保持了良好的自然生态环境，无污染，这对国内外矿泉水厂商形成了巨大的吸引力，项目所在区域水文资质条件详见图 4-1。

区域地下水分为松散岩类孔隙潜水和玄武岩孔洞裂隙水两大基本类型。

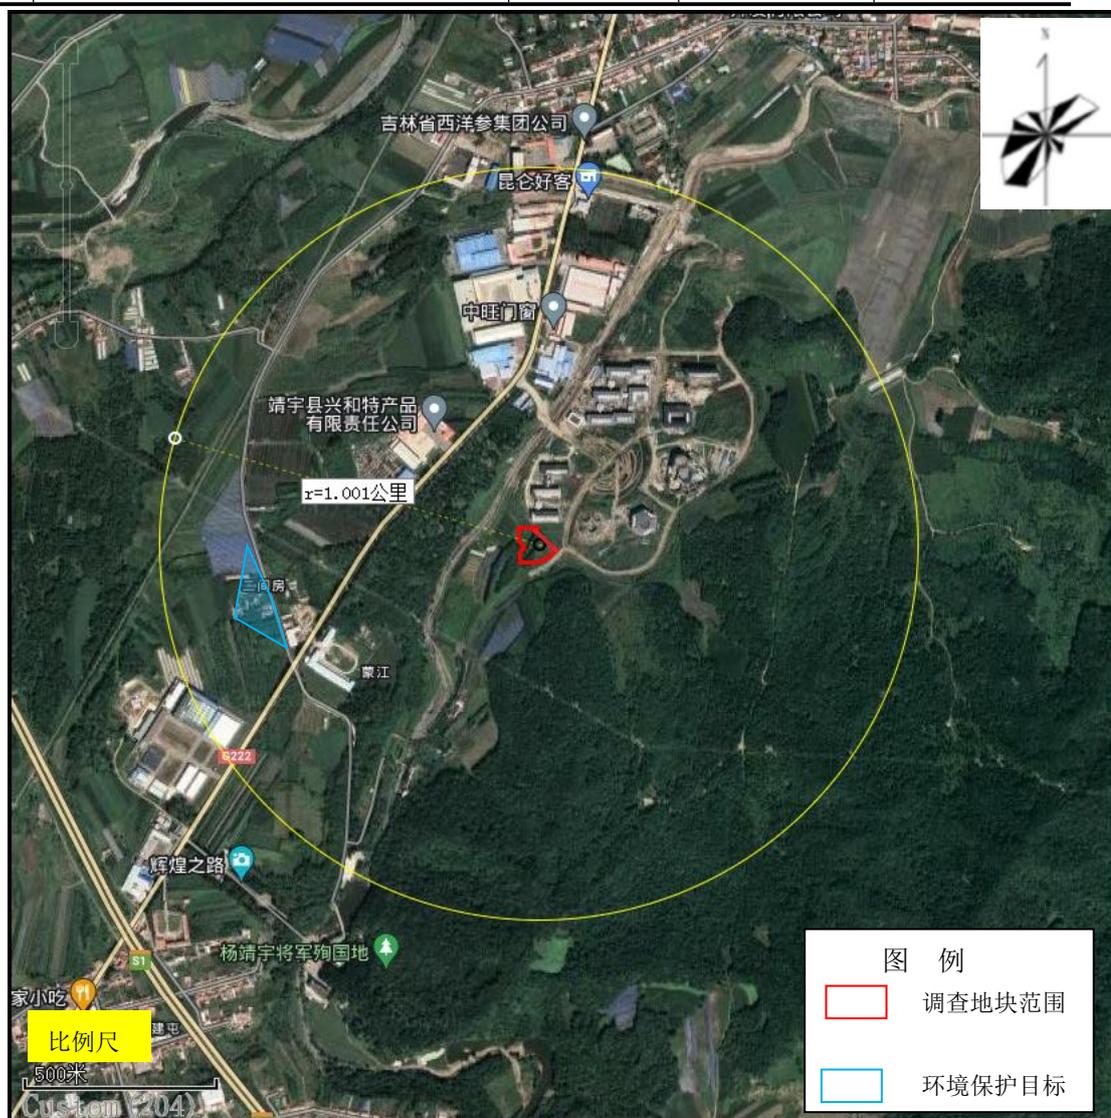
图 5 地块周边 1km 范围内敏感保护目标分布图

根据项目地块情况，本次重点调查了地块周边的环境敏感目标，调查内容主要包括居民区、学校、医院、饮用水源保护区以及重要公共场所等。根据环境敏感目标调查结果，在项目周边没有人文景观、名胜古迹、军用设施等敏感保护目标。调查范围内主要环境保护敏感目标是村屯居住区。地块周边 1km 范围内的环境保护敏感目标见下表 3-4，详见图 5 地块周边 1km 范围内敏感保护目标分布图。

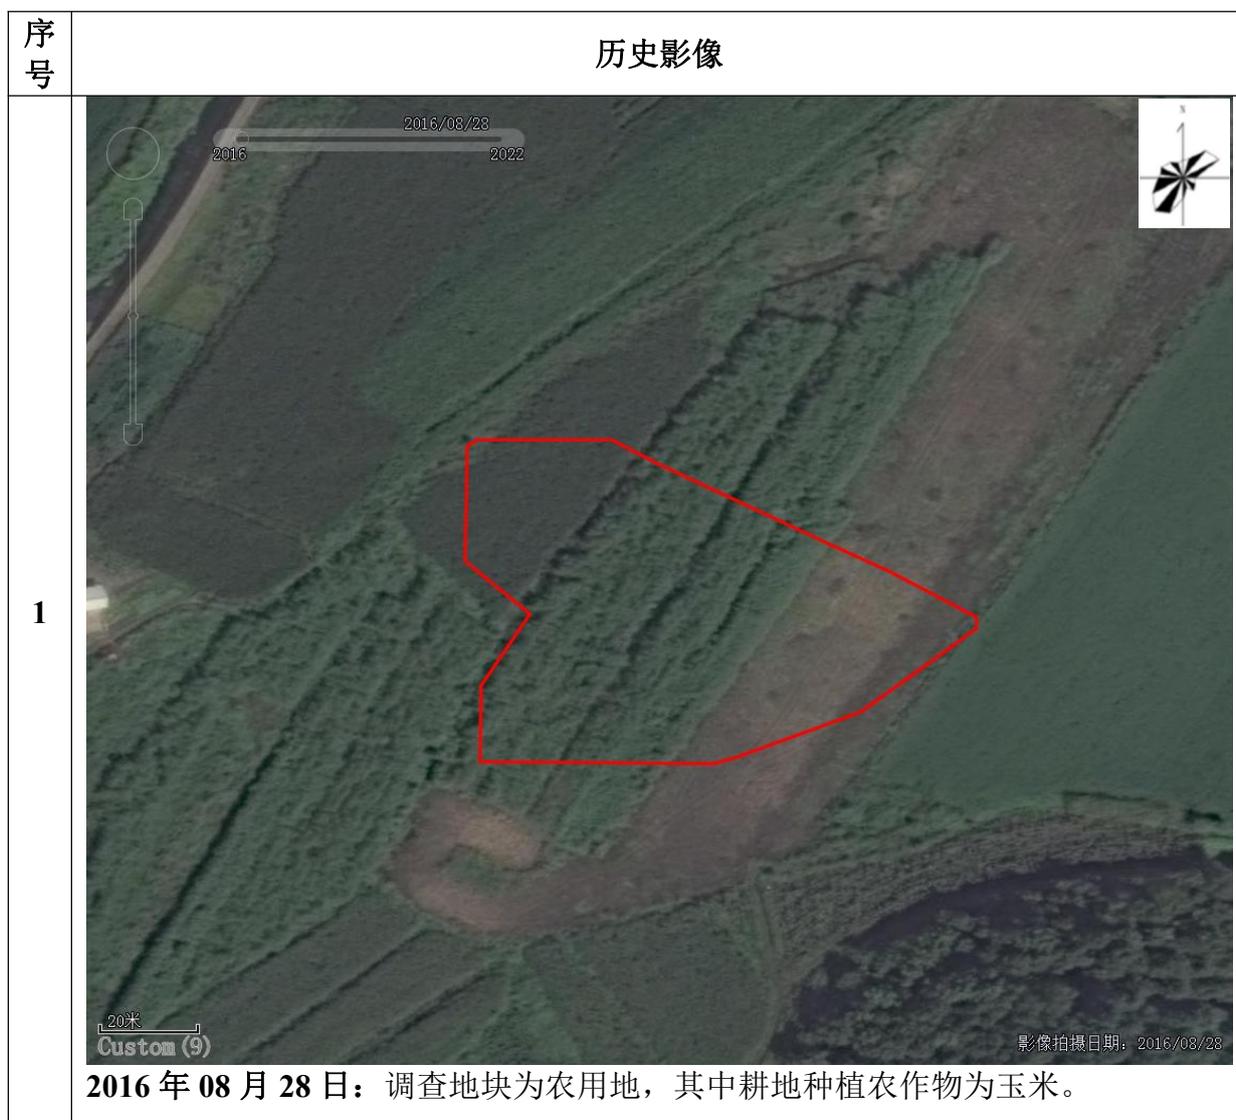
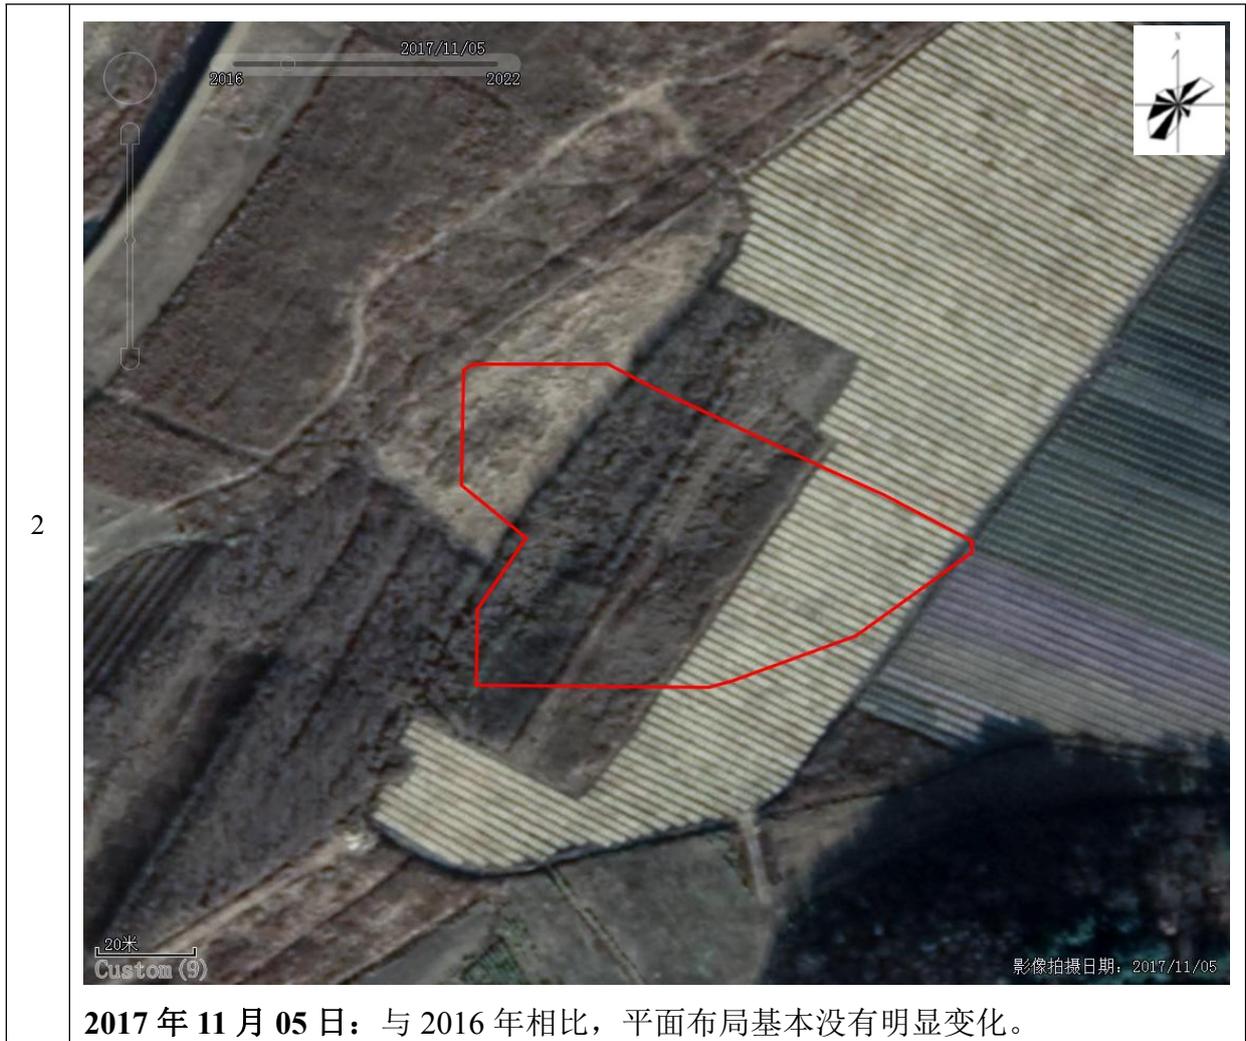
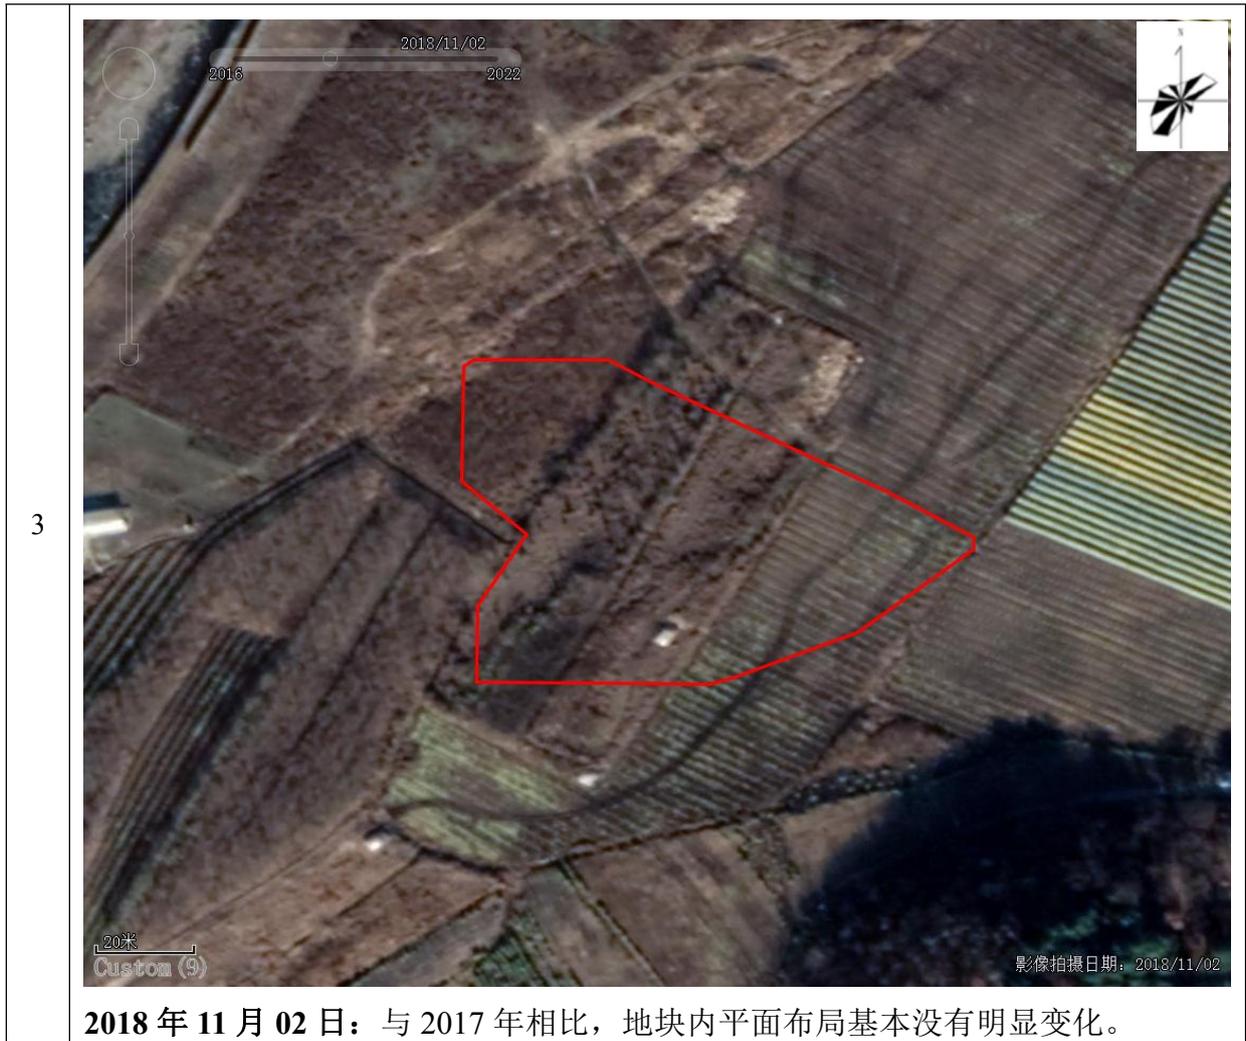
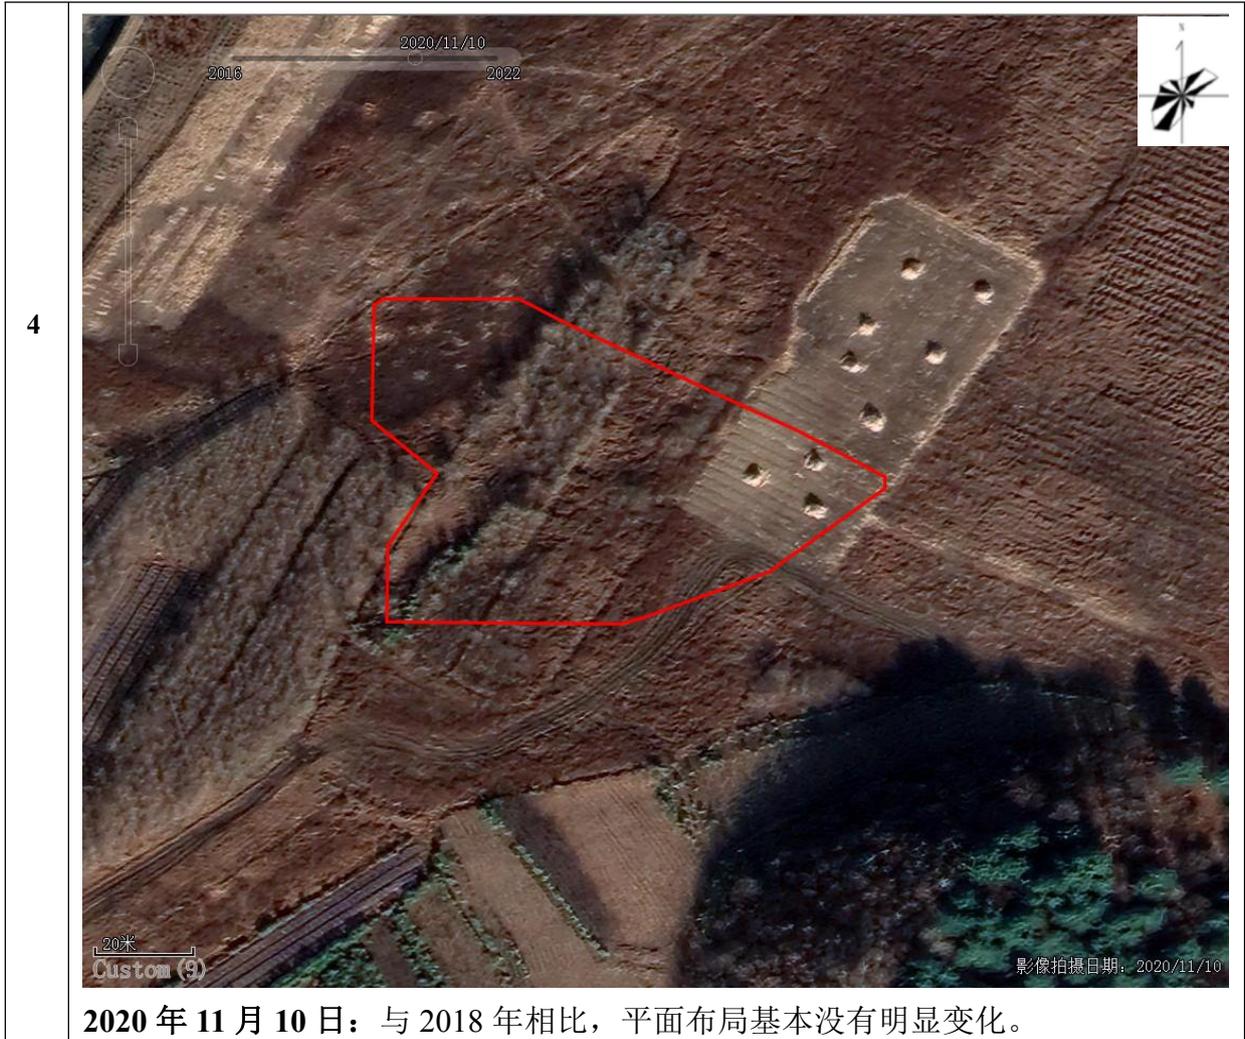
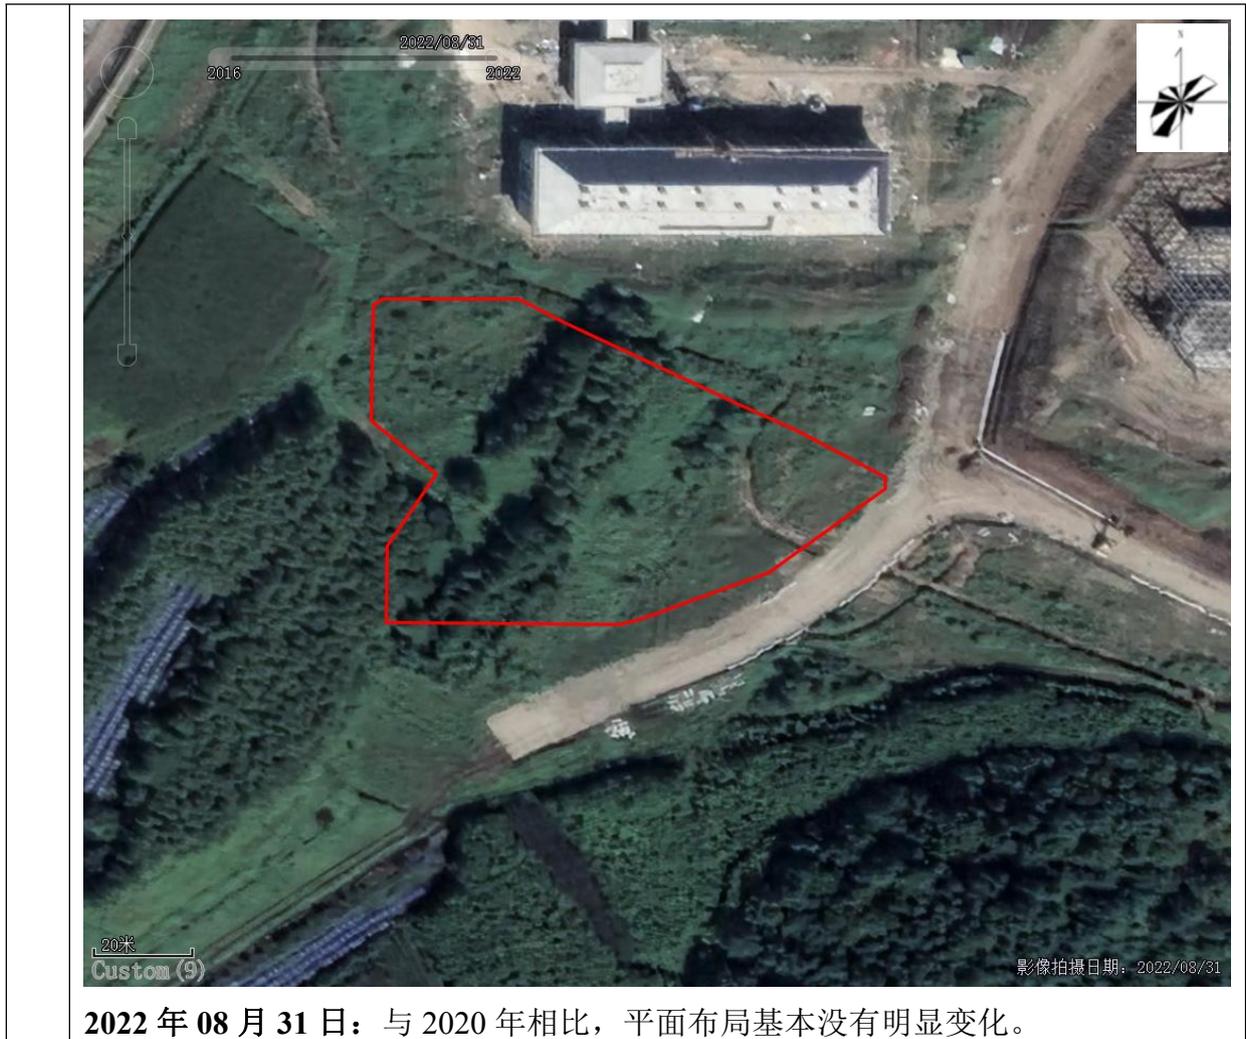
图 6 地块及周边历史影像图

该地块最早历史卫星图片可追溯到 2016 年，从 2016 年至 2022 年历史卫星图片分析可知，该地块利用历史及现状较为清晰，地块自历史至今一直为农用地。历史土地权使用人为靖宇镇保安村委员会。经访谈及资料收集了解，调查地块历史一直为农用地，主要包含耕地（旱田），其中耕地种植农作物为玉米。地块历史变化情况如图 6 地块及周边历史影像图。

根据历年地图影像（如图 6 地块及周边历史影像图所示）、周围居民、相关管理人员访谈了解，此调查地块相邻地块历史主要为地块南至耕地，北至红色教育基地，东至道路，西至耕地，具体情况见下表 3-5。

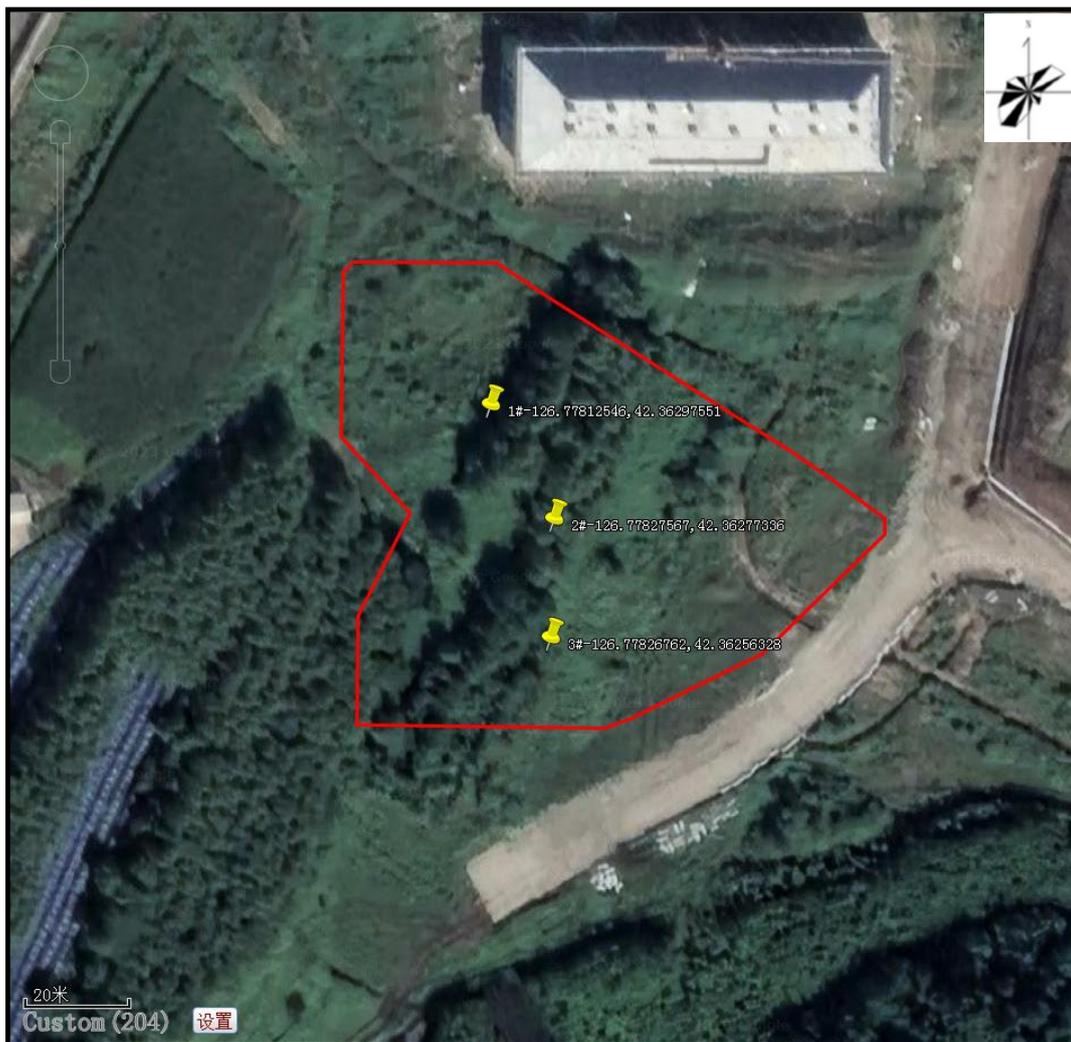
图 7 地块采样布点图

具体快速检测点位坐标如表 4-2，及图 7 土壤采样点布设点位图。

序号	监测点位描述	监测点位坐标 (°)	采样深度
1#	了解调查地块内土壤环境质量现状	126.77812546,42.36297551	0-0.2m
2#	了解调查地块内土壤环境质量现状	126.77827567,42.36277336	0-0.2m
3#	了解调查地块内土壤环境质量现状	126.77826762,42.36256328	0-0.2m

根据检测结果得知, 调查地块范围内各检测点位重金属污染因子满足《土壤环境质量 建设用地土壤污染风险管控标准(试行)》(GB 36600-2018)中第二类用地筛选值。

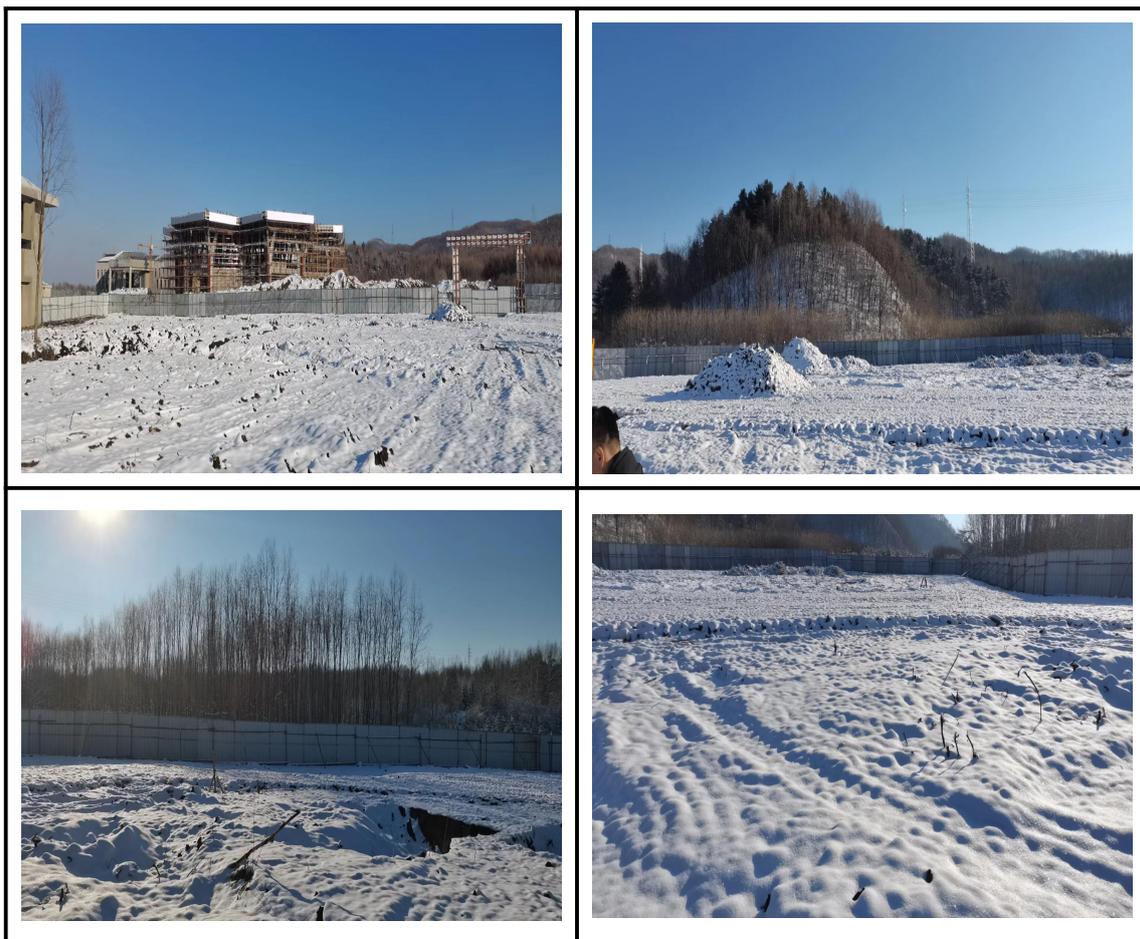
**图 8 调查地块内部现场踏勘图**

地块内未发生过污染事故，无工业排污管线，无地下储罐，未使用过有毒有害物质物品，无固体废物堆放；地块周围无重要污染企业；周围无自然保护地、水源保护地。地块内无污染痕迹。调查地块内现状为空地。现场踏勘照片如图 8 所示。
