白山市人民政府 2023 年第 26 批次地块

土壤污染状况调查报告

编制单位：吉林省环科工程设计咨询有限公司

2023 年 12 月

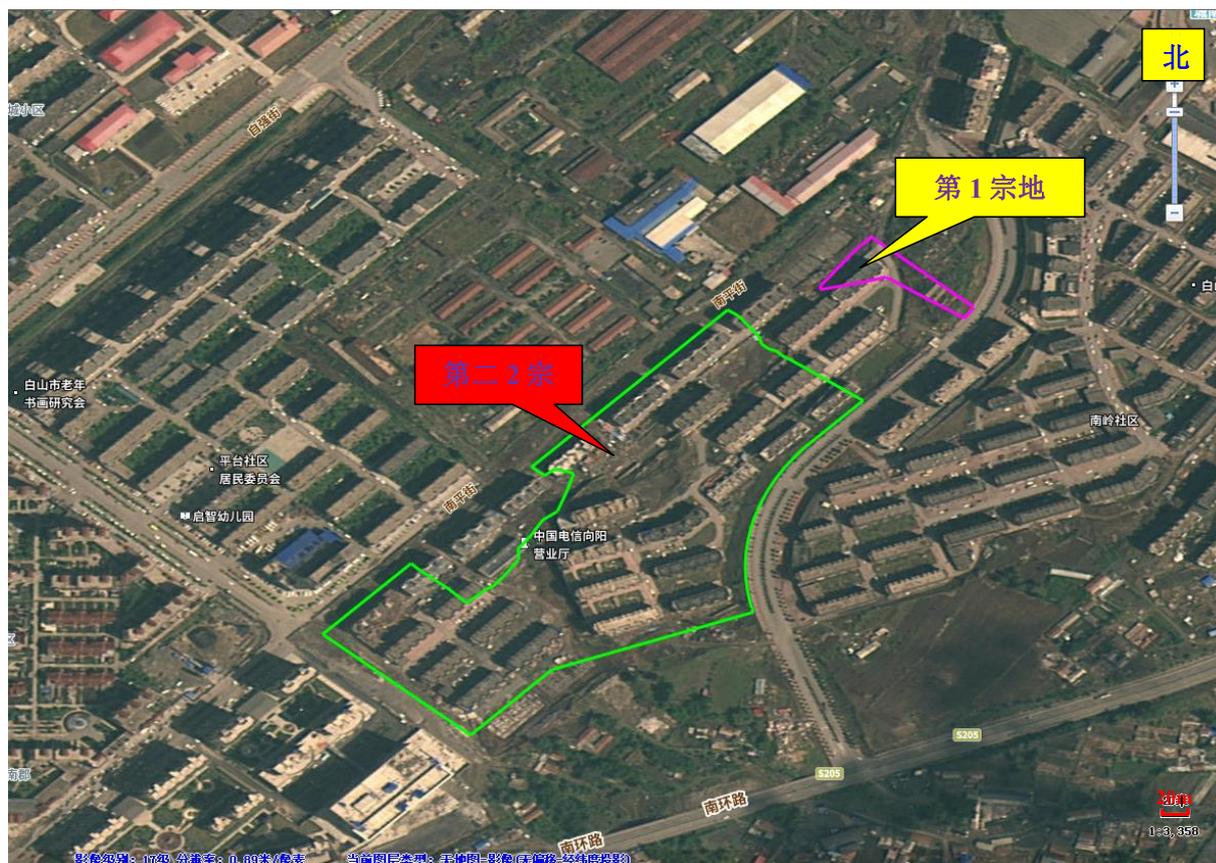
图 2-1 调查地块范围图

本次调查对象主要包括白山市人民政府 2023 年第 26 批次地块占地范围内土壤，该地块范围东起规划消防站，西起向江路路中向南延伸线；南起通煤大街，向阳南路，北至南平街。根据《白山市人民政府 2023 年第 26 批次地块土地勘测定界技术报告书》，本地块总占地面积 92081m²，共包含 2 个地块（第一宗地和第二宗地），拐点坐标详见表 2-2（1）-（3），总地块调查范围见图 2-1，各宗地地块勘测定界范围图详见图 2-2 和图 2-3。

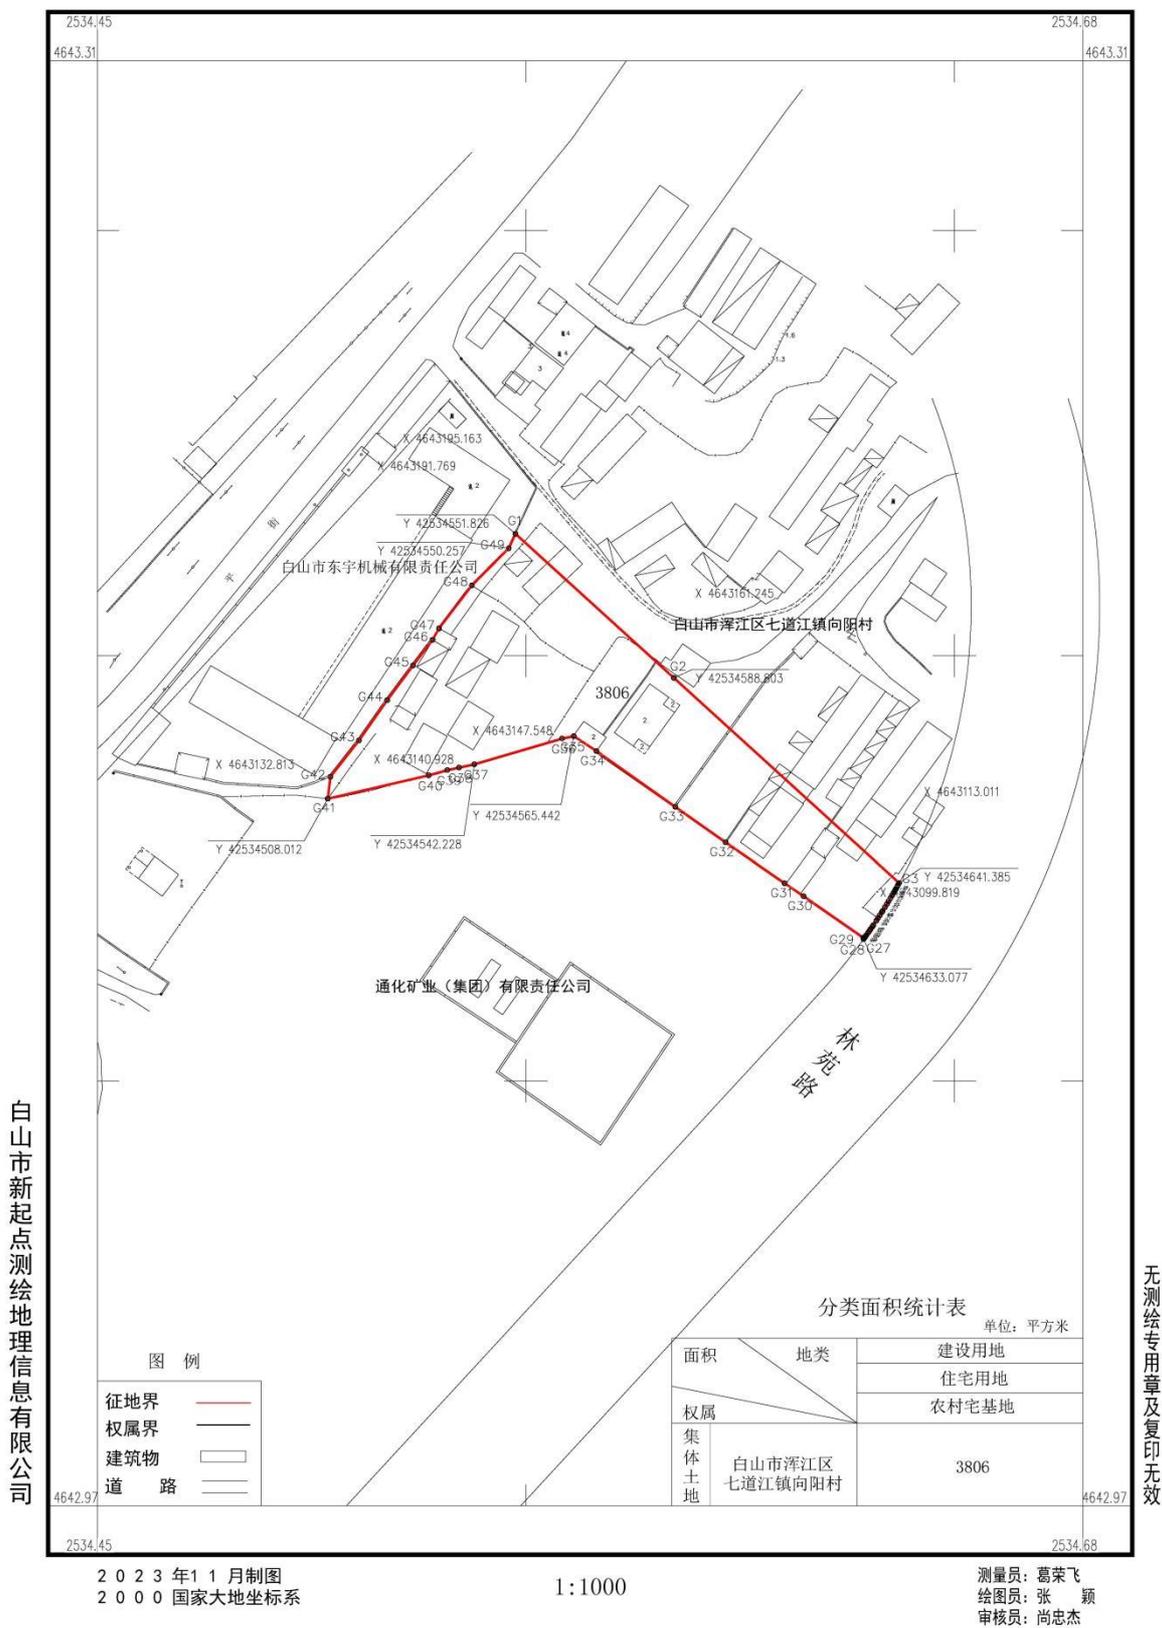
图 2-2 第 1 宗地勘测定界技术图

白山市人民政府2023年第26批次第1宗地勘测定界技术图

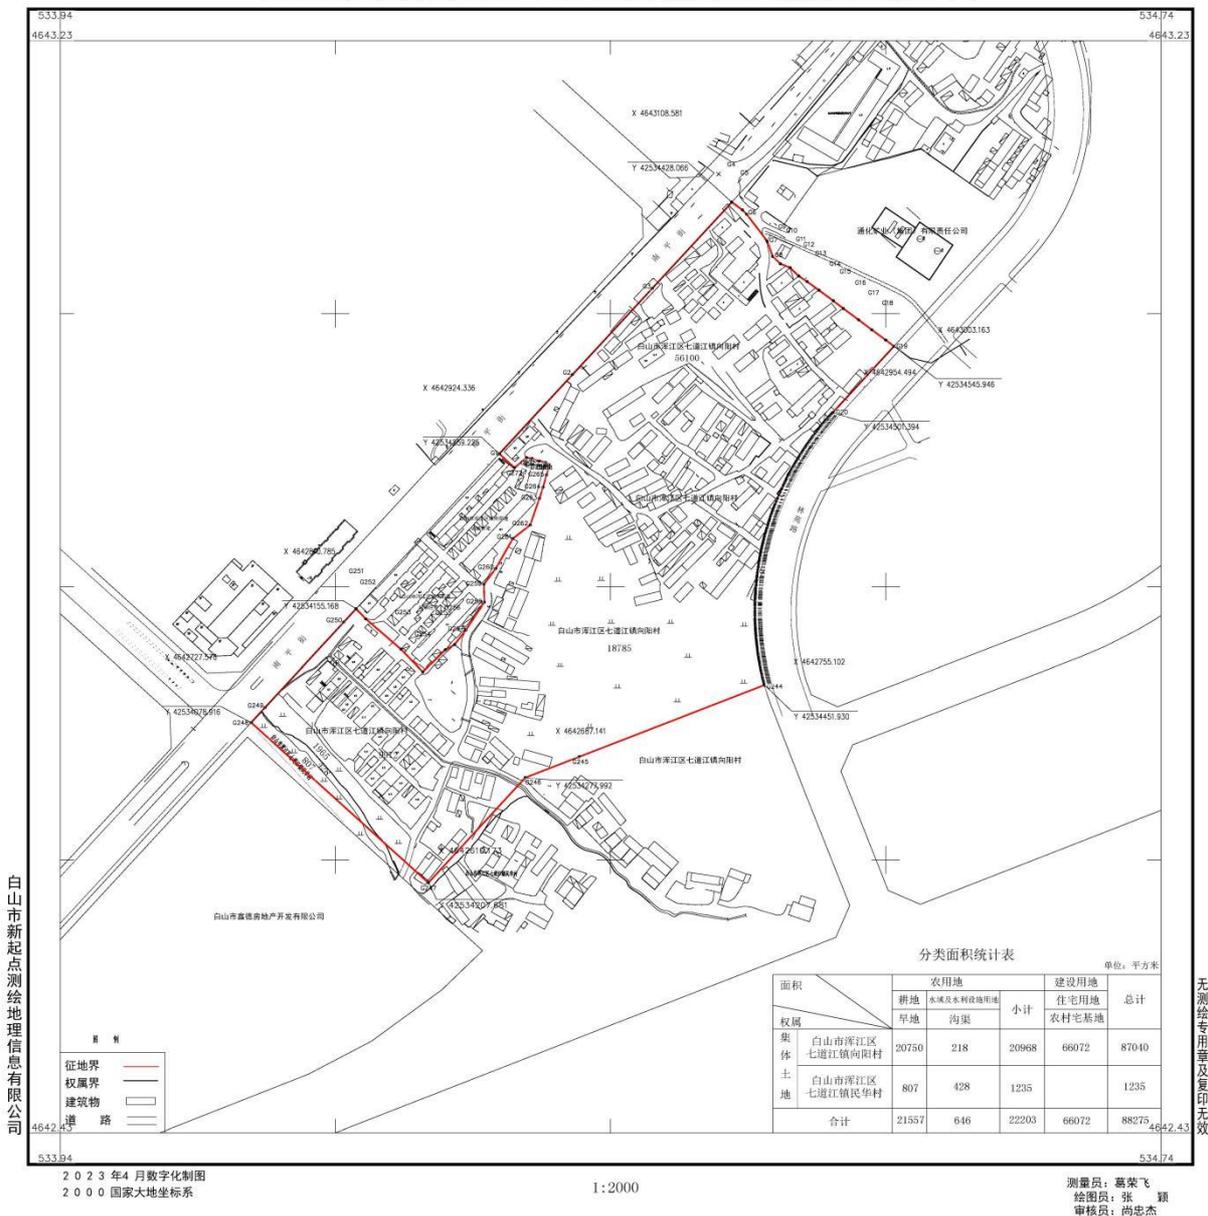
图 2-3 第 2 宗地勘测定界技术图

白山市人民政府2023年第26批第2宗地勘测定界技术图

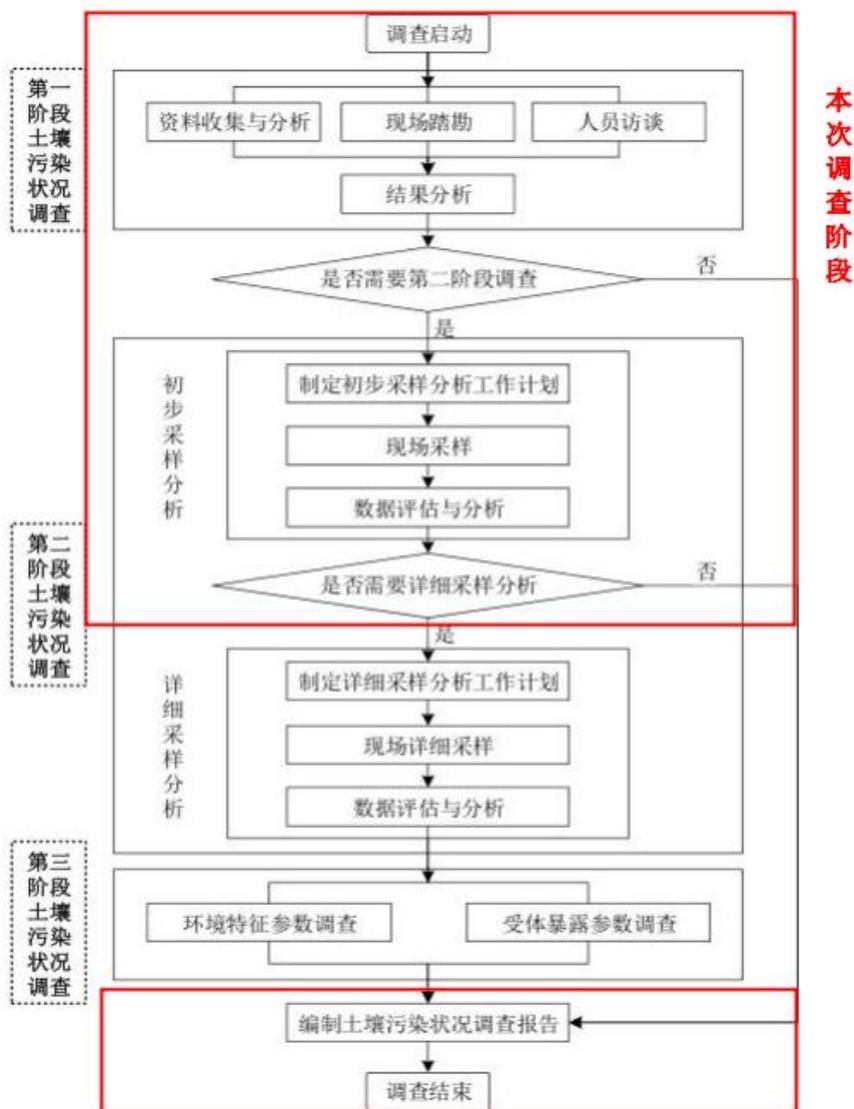
图 2-4 土壤污染状况调查内容与工作程序图

本次土壤污染状况调查工作仅进行第一阶段调查和第二阶段的初步采样分析，调查内容与工作程序见图 2-4。

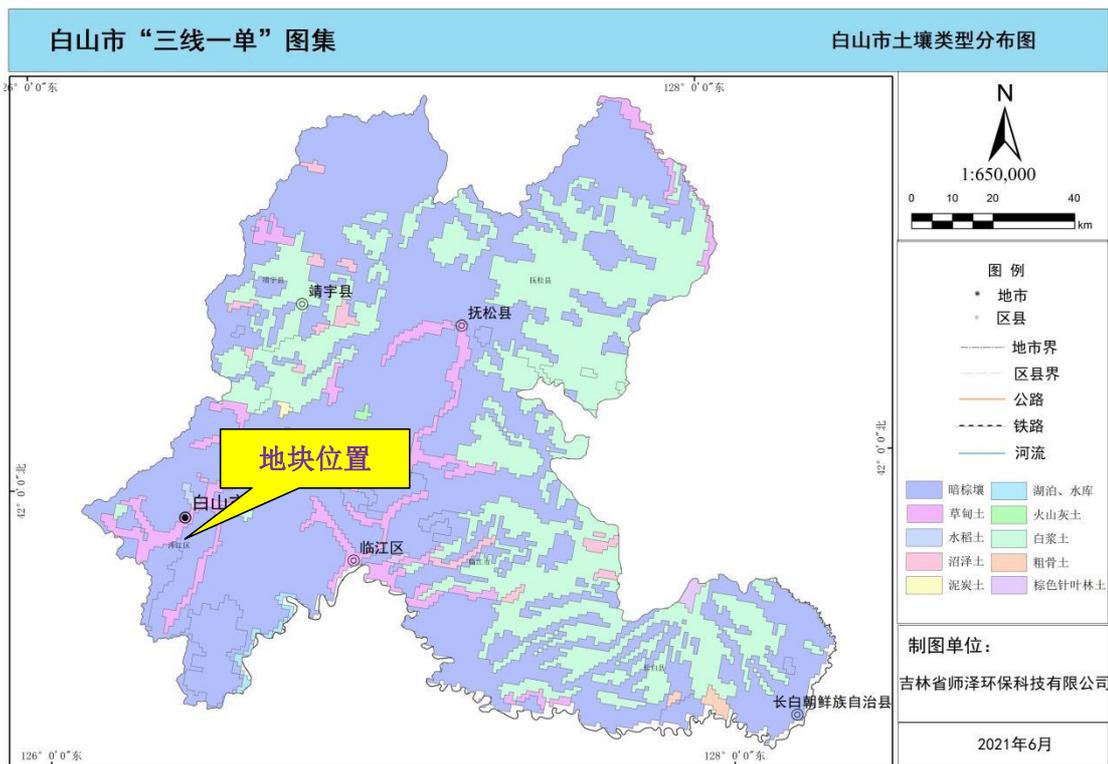
图 3-2 区域土壤类型图

白山市市区附近的土壤主要有暗棕壤、白浆土、草甸土、冲积土、沼泽土、泥炭土、石质土、水稻土等 8 个土类。评价区内土壤以暗棕壤为主，大体可以分 6 个土种，麻砂质灰化暗棕壤、泥质灰化暗棕壤、硅质灰化暗棕壤、灰泥质灰化暗棕壤、灰泥质暗棕壤和冲积土型潜育水稻土。

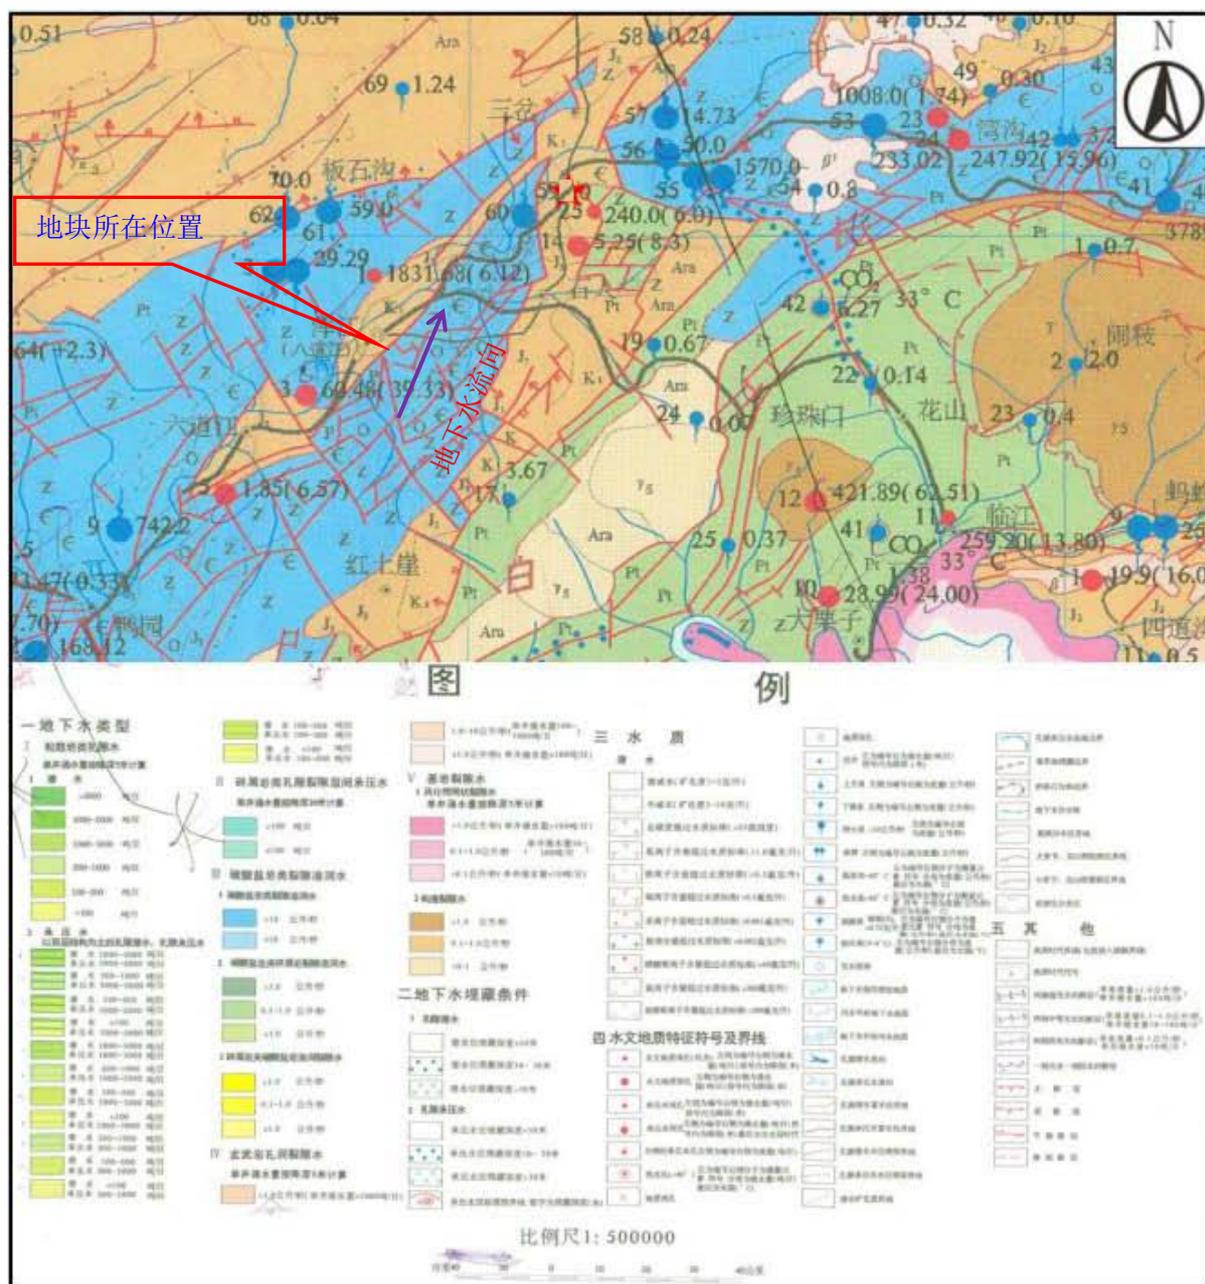
图 3-3 区域水文地质图

地下水可分为大理岩裂隙溶洞水和灰岩裂隙溶洞水。大理岩裂隙溶洞水—分布于新路、金英一线以北的库仓沟、珍珠门、板石沟流域珍珠门组大理岩中。单位涌水量 $282.9\text{m}^3/\text{m}\cdot\text{d}$ ，大者可达 $2000\sim 2500\text{m}^3/\text{d}$ ，表现出富水性的差异性。地下水化学类型为重碳酸钙型或钙镁型，矿化度 $0.11\sim 0.2\text{g}/\text{l}$ ，pH 值 $7.0\sim 7.5$ 。灰岩裂隙溶洞水—分布于新路～鹰咀砬子，以西北部震旦系万隆组和八道江组灰岩及其东南部寒武系灰岩中。单位涌水量 $608.4\text{m}^3/\text{m}\cdot\text{d}$ ，大者流量可达 $3000\text{m}^3/\text{d}$ ，表现出富水性的差异性。水化学类型为重碳酸钙或钙镁型，矿化度 $0.187\sim 0.25\text{g}/\text{l}$ ，pH 值 $6.8\sim 7.8$ 。区域水文地质图见图 3-3。

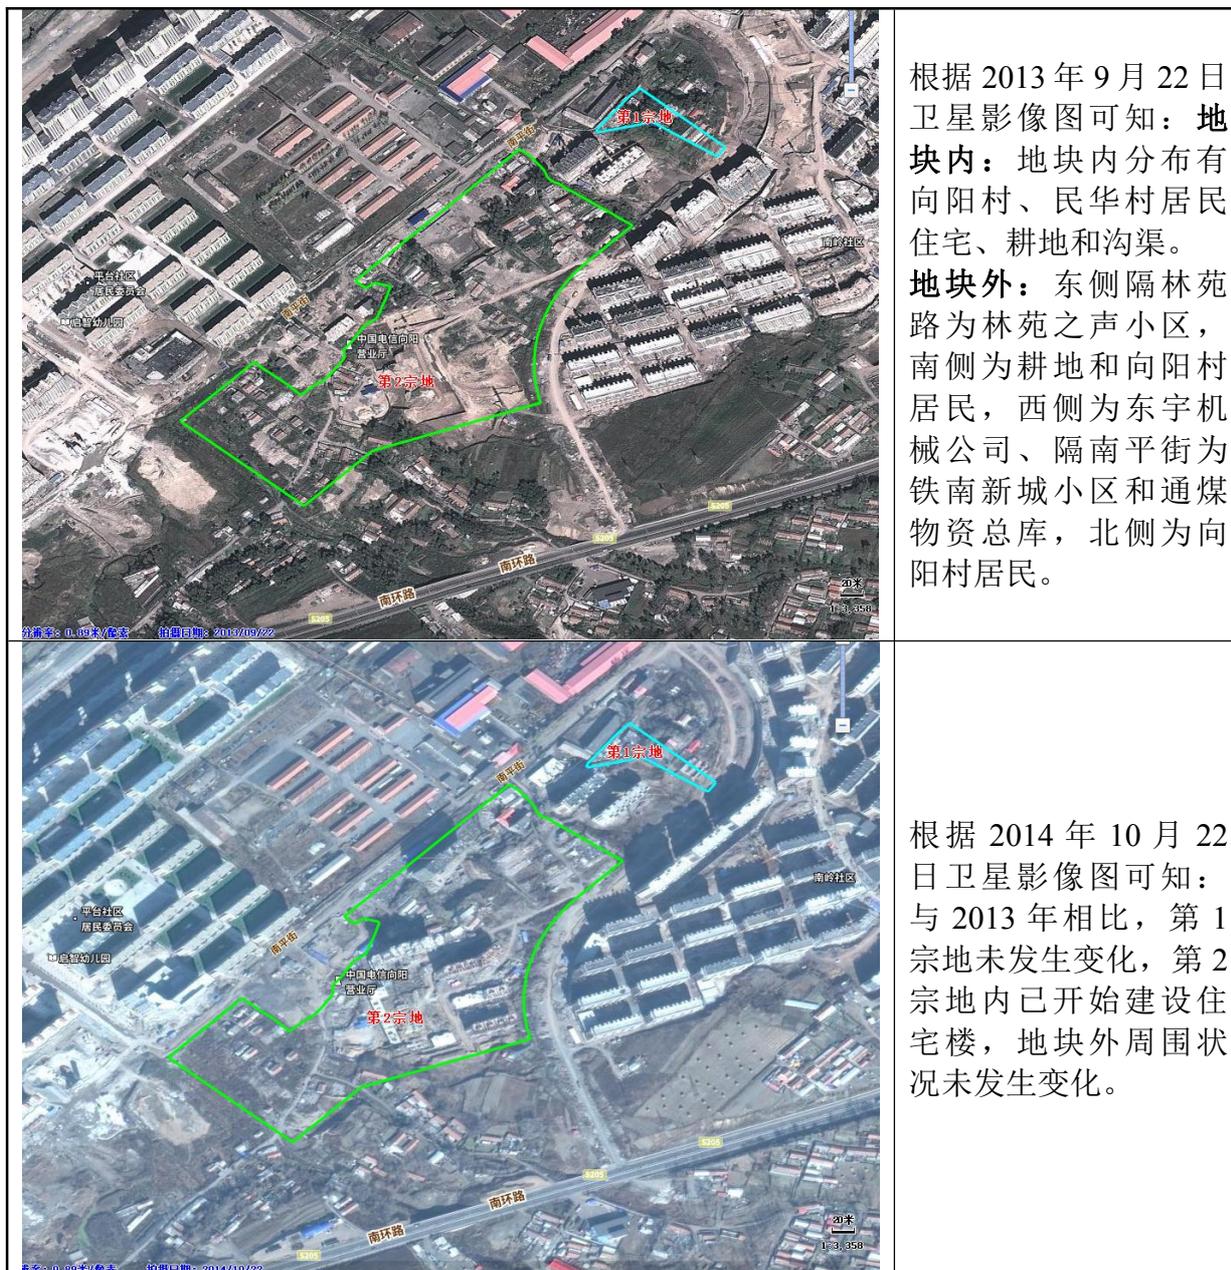
史卫星影像资料可知，该地块历史上一直为耕地、住宅用地、水域及水利设施用地，地块历史详情见图 3-6。

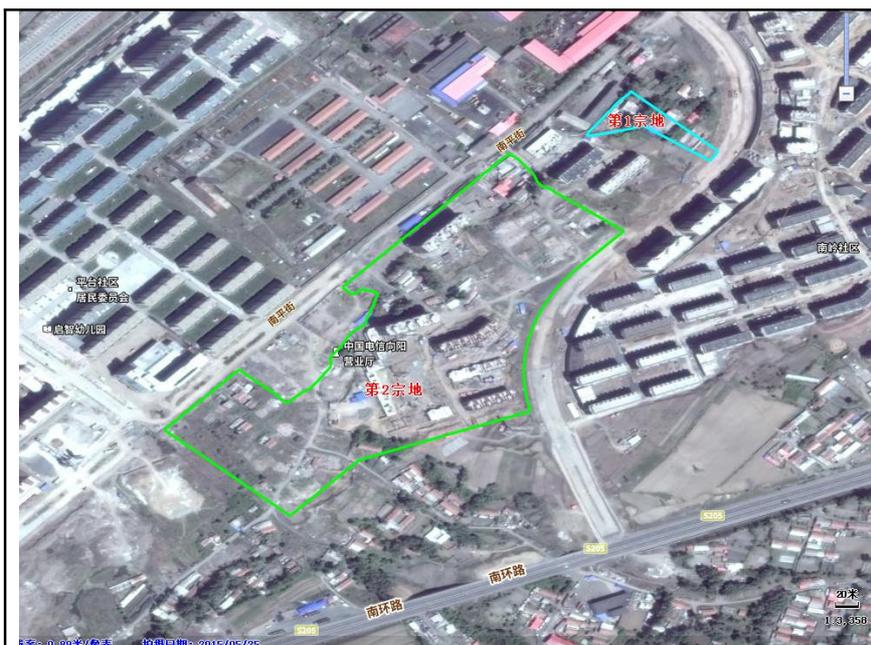
根据 2015 年 5 月 25 日卫星影像图可知：与 2014 年相比，地块内未发生变化，地块外周围状况未发生变化。

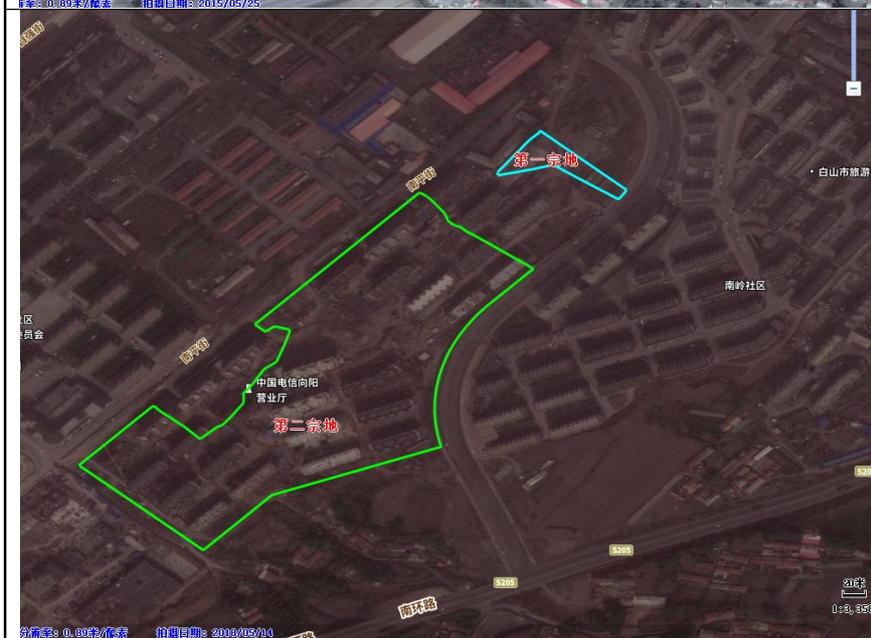
根据 2018 年 5 月 14 日卫星影像图可知：与 2015 年相比，第 1 宗地内无变化，第 2 宗地地块内住宅楼已基本建设完成，地块外西南侧已开始建设住宅楼，地块外其他方位无变化。

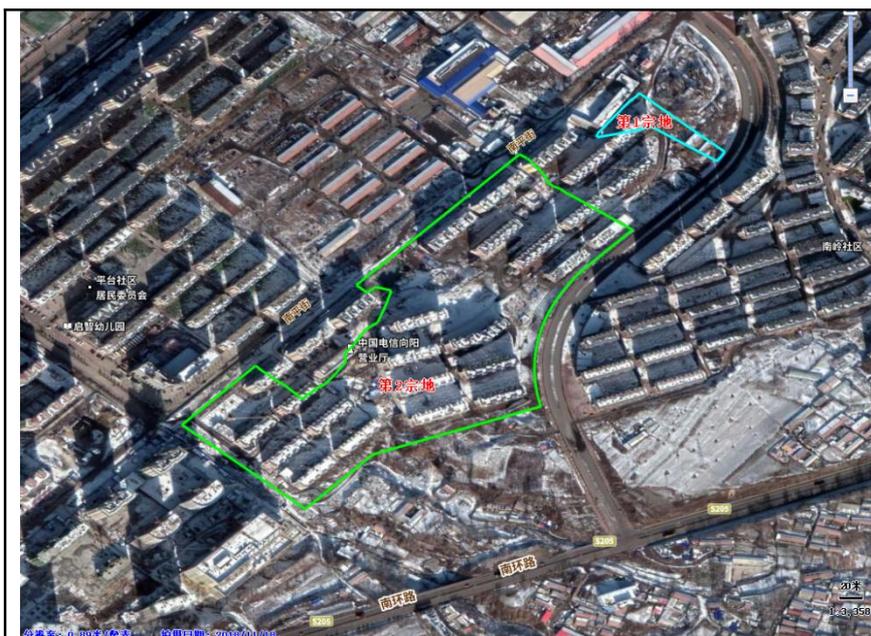
根据 2018 年 11 月 18 日卫星影像图可知：
地块内：第 1 宗地内已开始建设住宅楼。
地块外：周围状况未发生变化。

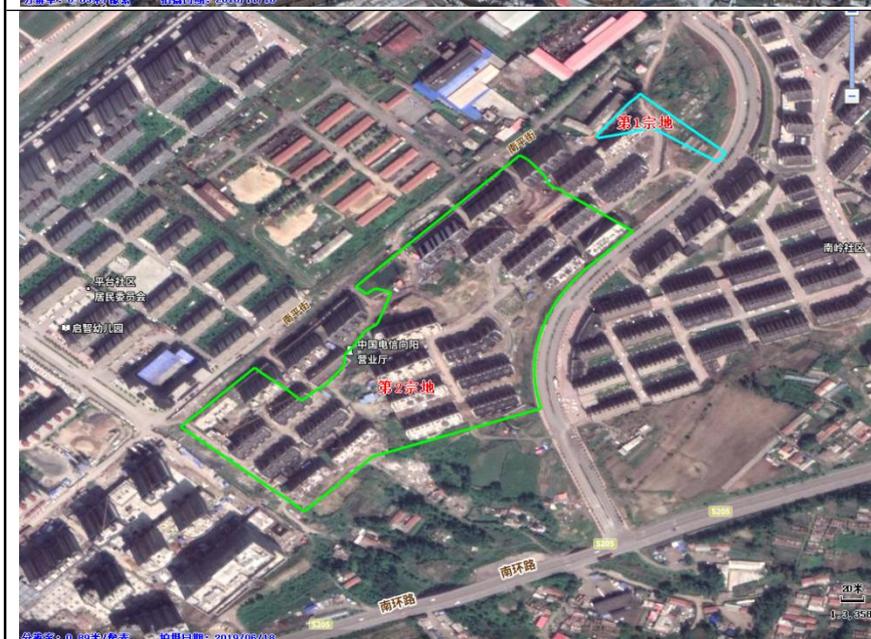
根据 2019 年 6 月 18 日卫星影像图可知：地块内住宅楼已全部建设完成。与 2018 年相比，地块内外情况未发生变化。

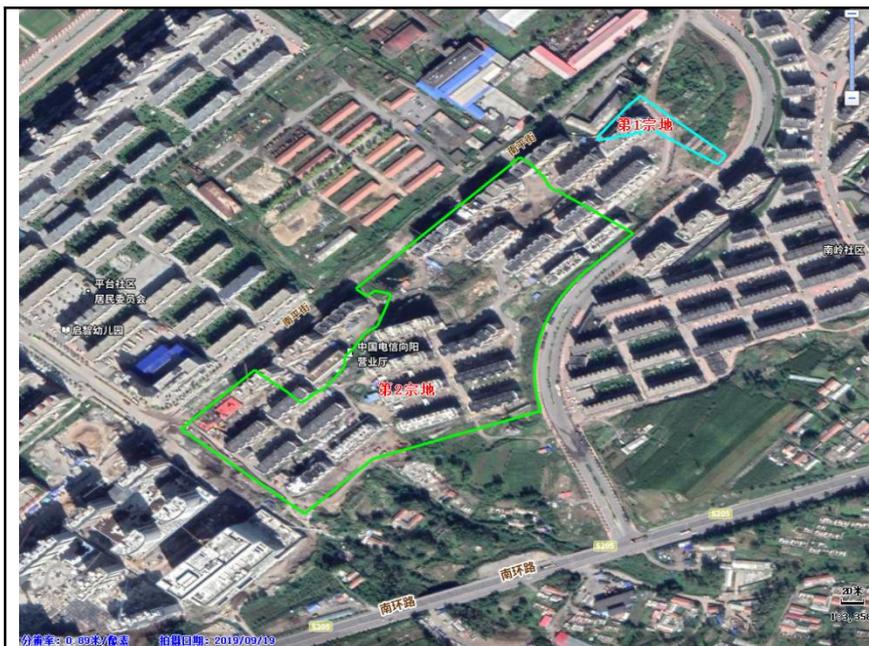
根据 2019 年 9 月 19 日卫星影像图可知：与 2019 年 6 月相比，地块内外情况未发生变化。

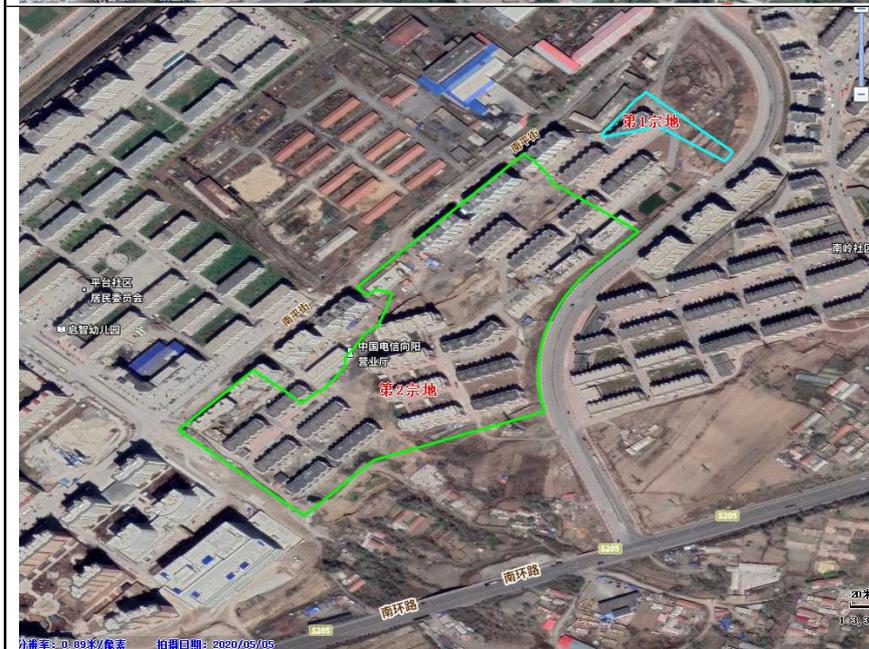
根据 2020 年 5 月 5 日卫星影像图可知：与 2019 年相比，地块内部及外围四周情况无明显变化。

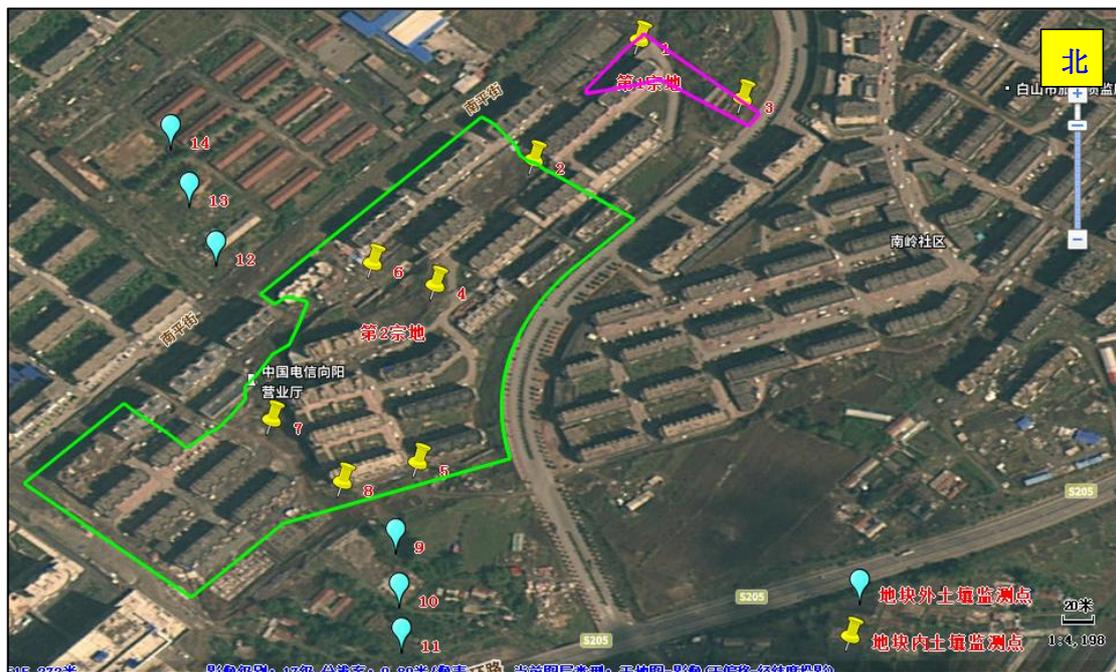
图 7-1 土壤监测点位布设图

监测点位示意图见图 7-1，各监测点位信息及检测项目见表 7-1。

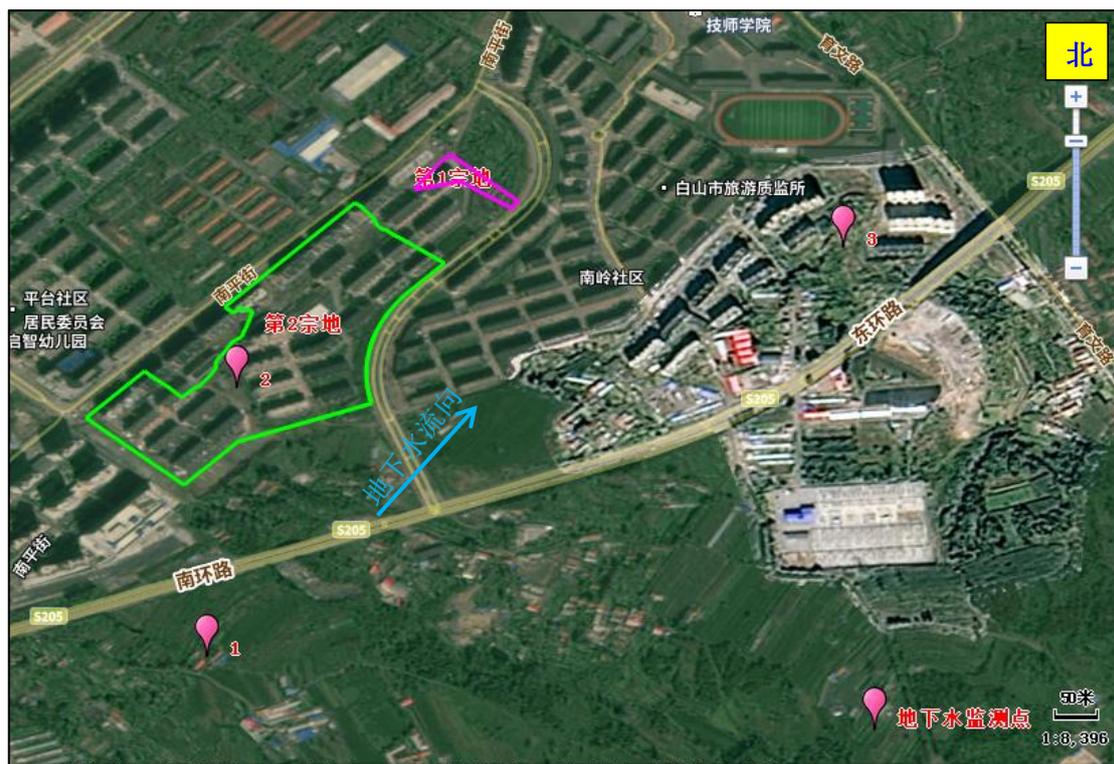
图 7-2 地下水监测井位置示意图

点位	地下水监测点	井深	监测项目
1#	地块南侧棚户区水井	20m	pH、色度、臭和味、浑浊度、氨氮、硝酸盐、亚硝酸盐、挥发性酚类、氰化物、砷、汞、铬(六价)、铅、氟化物、镉、铁、锰、高锰酸盐指数、硫酸盐、氯化物、总大肠菌群、细菌总数、石油类
2#	地块内水井	18m	
3#	地块东北侧林苑之声水井	16m

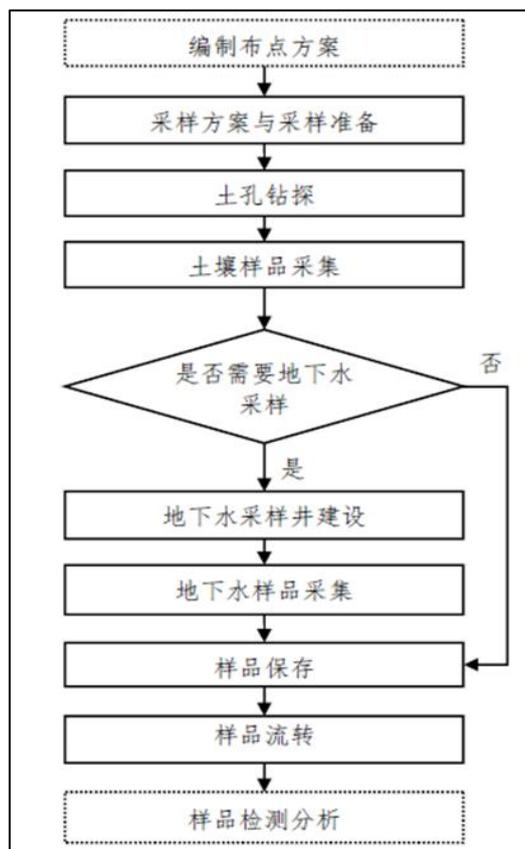
图 8-3 采样流程图

样品采集程序如下图所示，可分为准备阶段，现场采样阶段，样品保存、运输和流转等三个阶段，其中质量控制程序覆盖样品采集的整个过程。

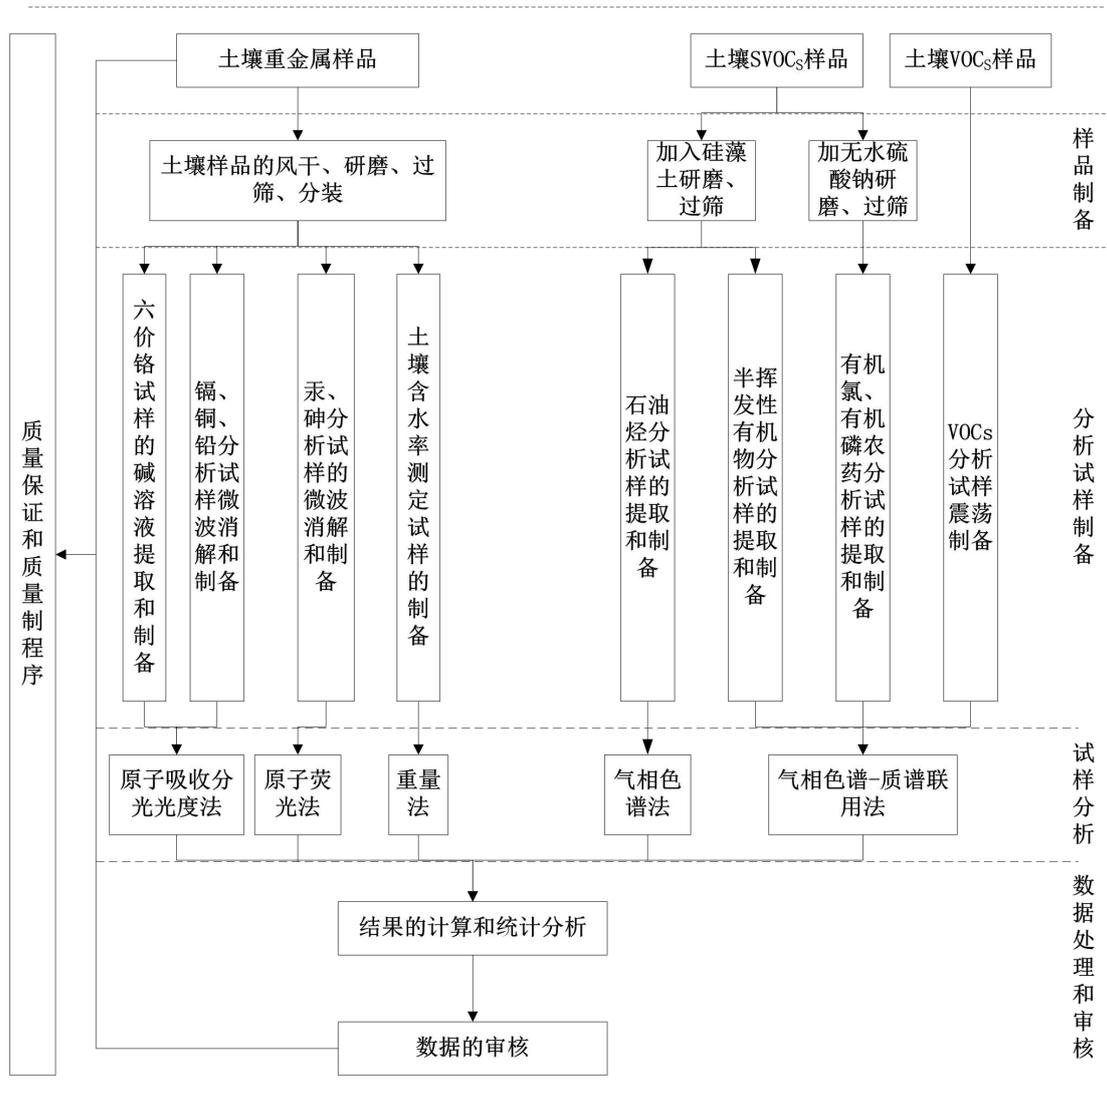
图 8-4 土壤样品实验室分析流程图

土壤样品制备、试样制备、检测分析、数据处理及审核的全部分析流程严格按照土壤采样方案及相关标准方法进行；所有检测人员均具持证上岗；质量控制人员按质量控制方案进行空白试样、定量校准、精密度控制、准确度控制、数据审核等相关质量控制工作。土壤样品实验室分析流程如下图 8-4 所示。

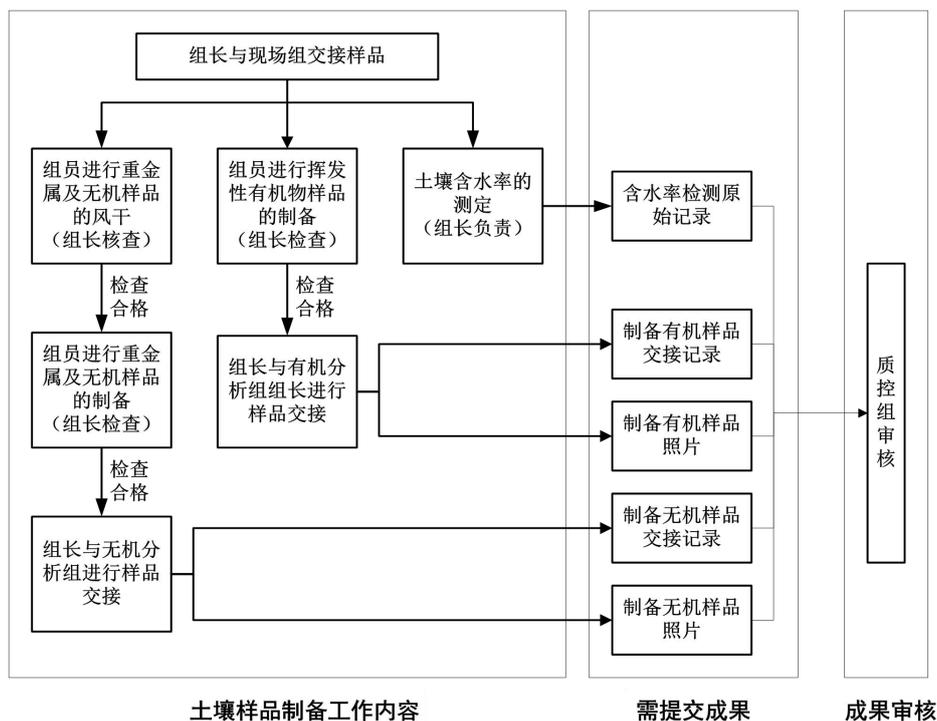
图 8-5 土壤样品制备工作程序

土壤样品制备组工作程序见图 8-5，半挥发性有机物样品制备程序见图 8-6，重金属及其它无机样品制备流程见图 8-7。

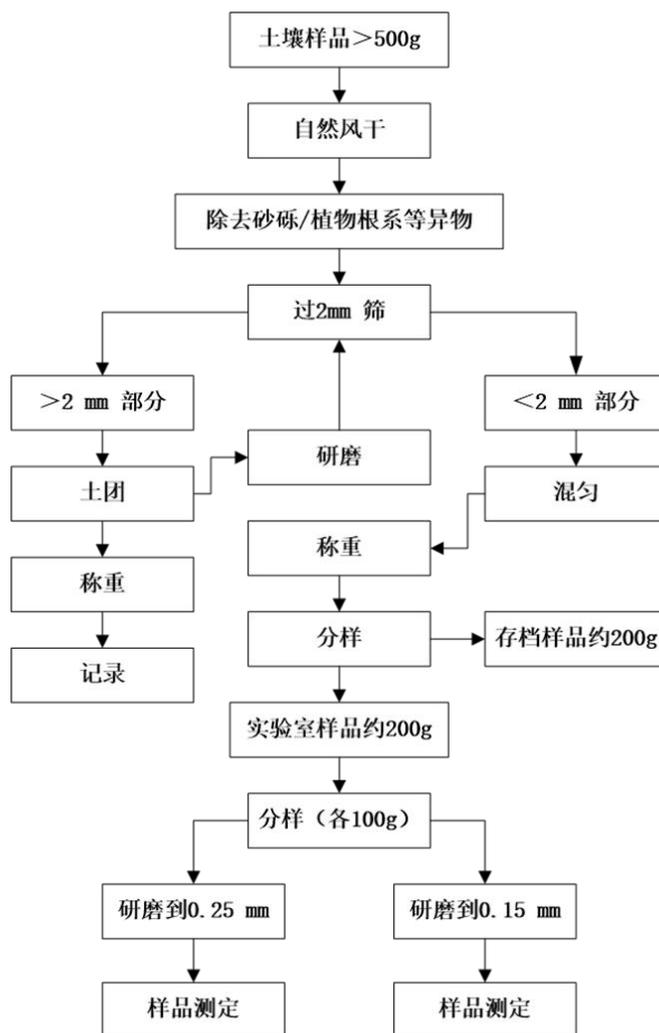
图 8-7 土壤重金属及其它无机样品制备流程

土壤重金属样品制样流程如图 8-7 所示，装样用具塞无色聚乙烯塑料瓶。

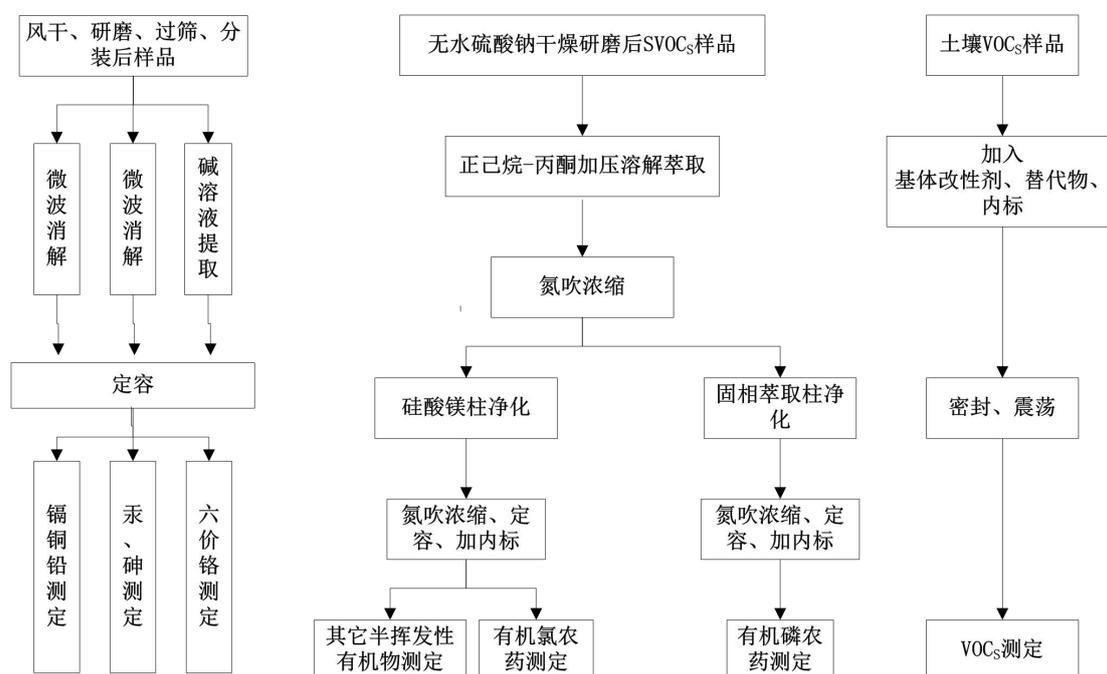
图 8-8 土壤分析分析试样制备流程图

(1) 土壤样品试样制备和分析严格按照分析检测方案中各标准方法进行, 其中试样制备所采用的具体方法及流程如图 8-8 所示。
