长白县人民政府 2024 年第 1 批次建设项目 地块土壤污染状况第一阶段调查报告

委托单位：长白朝鲜族自治县土地收购储备中心

编制单位：长春市中科环境技术服务有限公司

2025 年 4 月

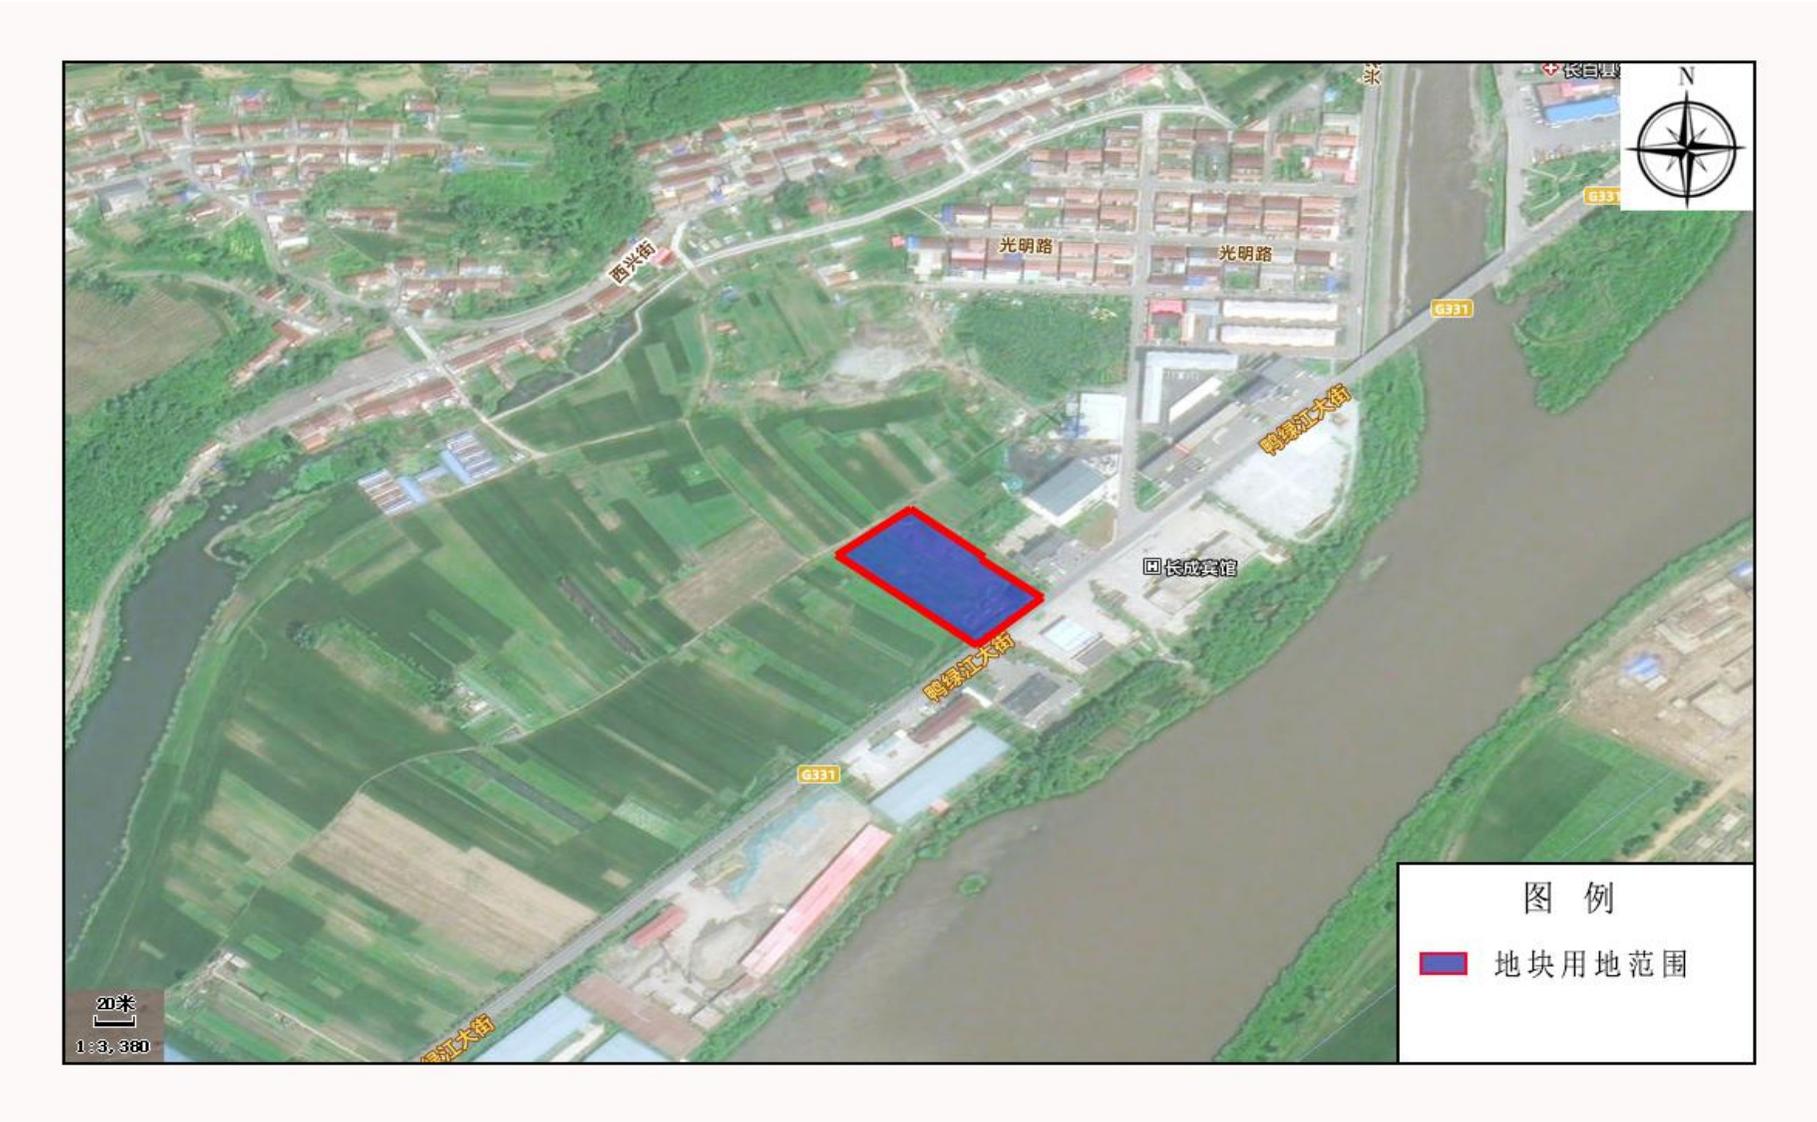
图 2-2 场地调查范围

本次工作的调查范围主要针对长白县人民政府 2024 年第 1 批次建设项目地块，总占地面积 6112m²，本次调查场地面积约为 6112m²，全部为农用地（旱地），项目地块调查范围及拐点坐标根据《长白县八道沟镇国土空间规划》及《长白县人民政府 2024 年第 1 批次建设项目土地勘测定界技术报告书》确定，调查地块位置见图 2-1，场地调查范围卫星图见图 2-2，长白县八道沟镇国土空间规划图详见图 2-3，地块拐点坐标详见表 2-1。

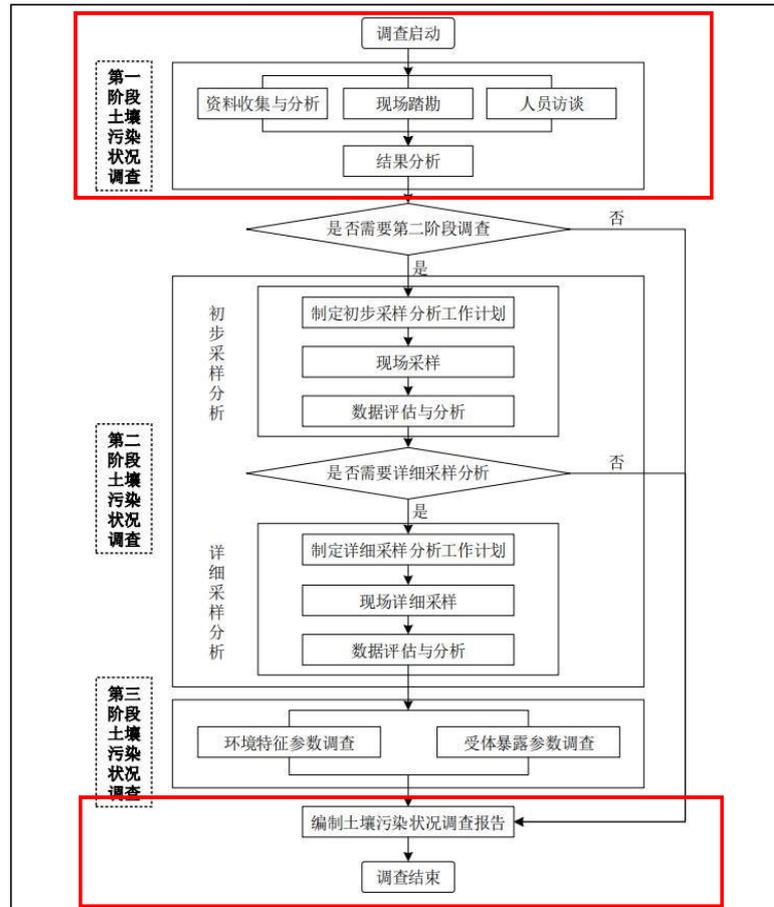
图 2-3 场地环境调查的工作内容和程序

经过初步调查和分析，本地块土壤污染状况调查的工作内容只涉及到第一阶段。本次土壤污染状况调查的工作内容与程序如图 2-3 所示。

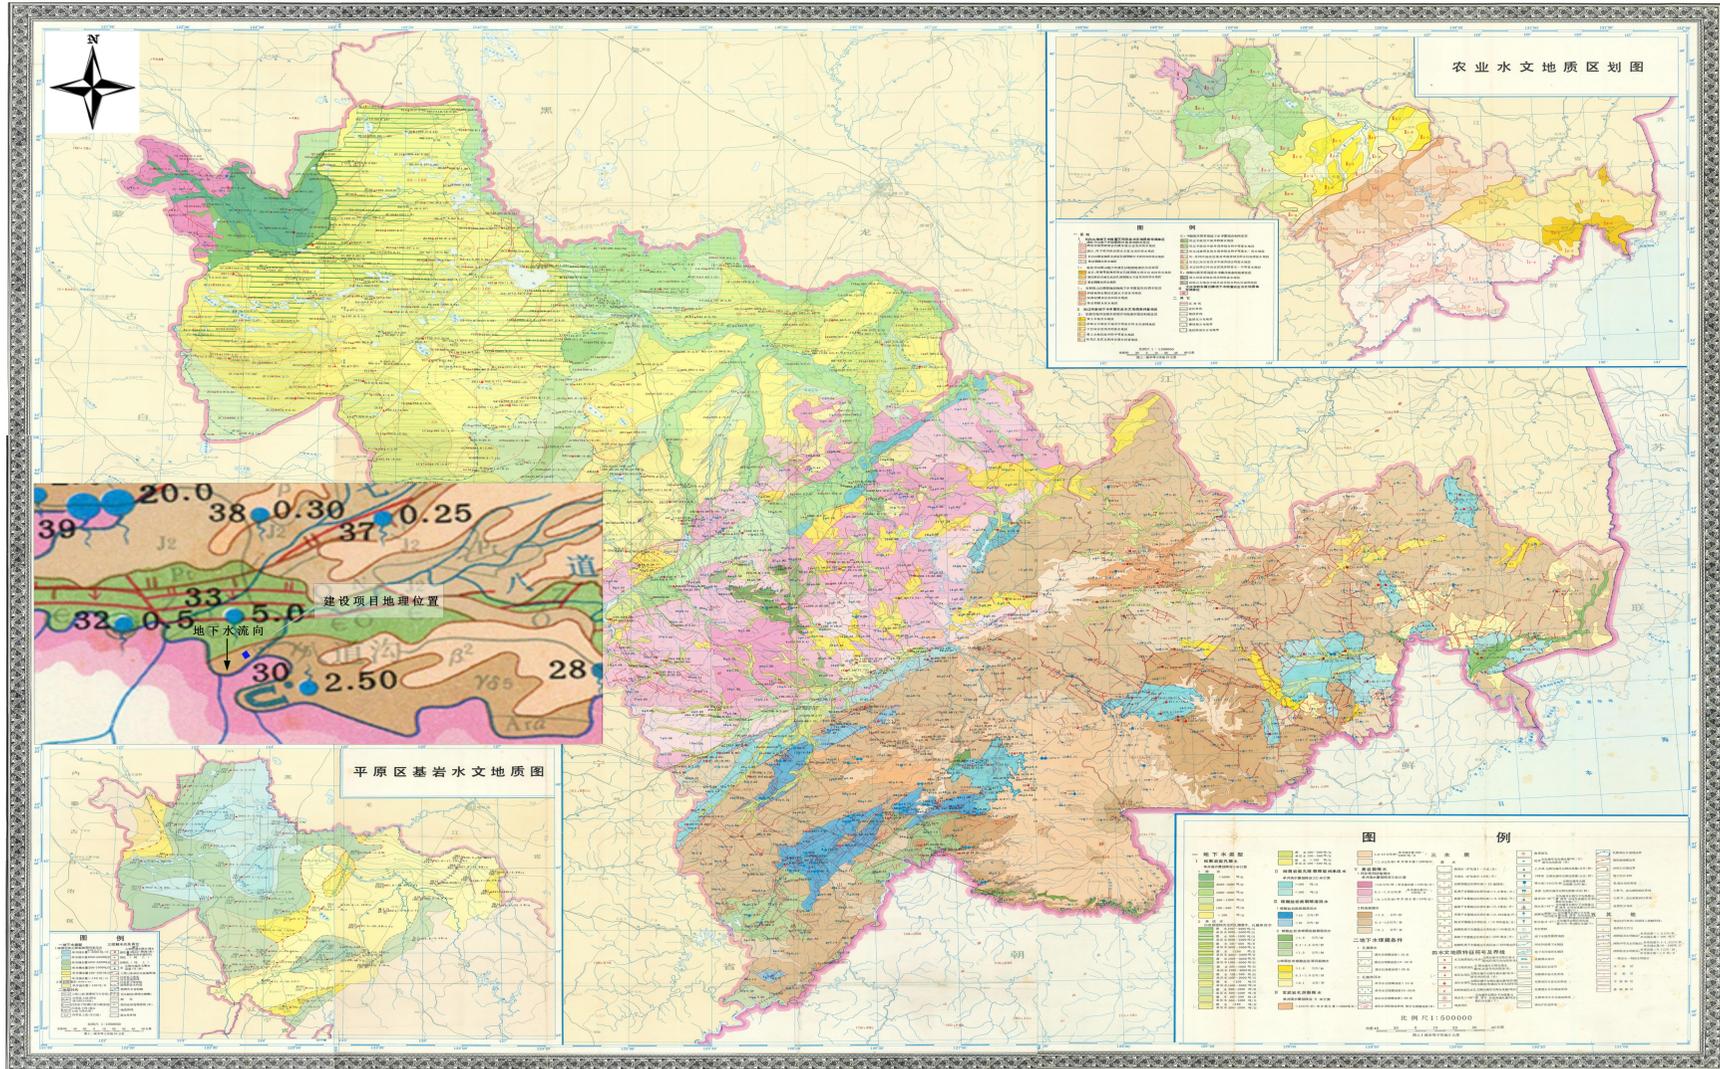
附图 3-1 项目区域水文地质及地下水流线图

勘察深度内，有一层水，为第四系潜水，此层水分布全区，敷存在卵石层中，为透
水层，该层水主要补给来源为大气降水，通过地下径流和地表蒸发进行排泄，最后流入
鸭绿江，场地地下水位随季节变化，根据地区经验，长白地区 1~2 月份为枯水期，6~9
月份为丰水期，其它月份为平水期，水位年变化幅度 1.50m，勘察时进入枯水期，水位
有下降趋势。勘察区域，无地表水，只见第四系潜水，最终流入鸭绿江中，地下水主要
补给来源为大气降水及侧向补给，主要以蒸发方式排泄、侧向排泄和人为排泄；根据该
场地地下水特点，初见、稳定水位均为 2.10m-2.60m，标高 432.91m-433.80m，该场地抗
浮水位可按 435.30m 设防。项目区域水文地质，详见图 3-1，根据项目岩土工程勘察报
告中钻井的地下水位高程绘制的地下水流线图，详见图 3-2。

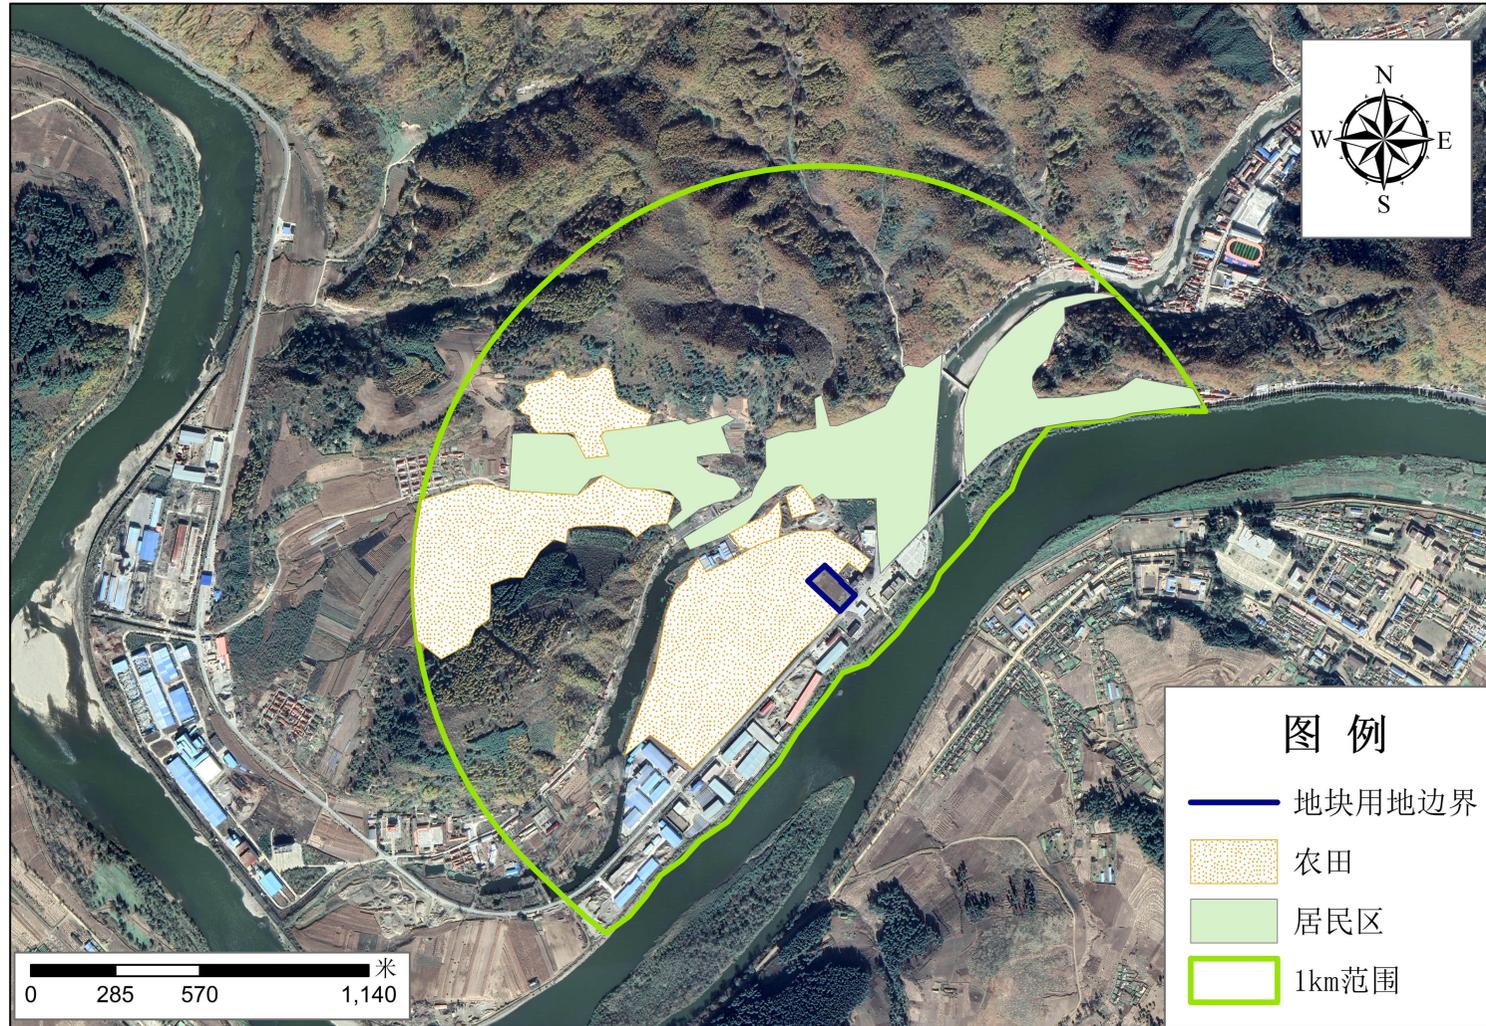
图 3-3 地块 1km 范围内敏感目标分布图

本次调查对目标地块周边 1km 的敏感保护目标进行调查,地块周边主要为八道沟镇居民及农田,分布图见图 3-3 所示。周边 1km 范围敏感保护目标见下表。

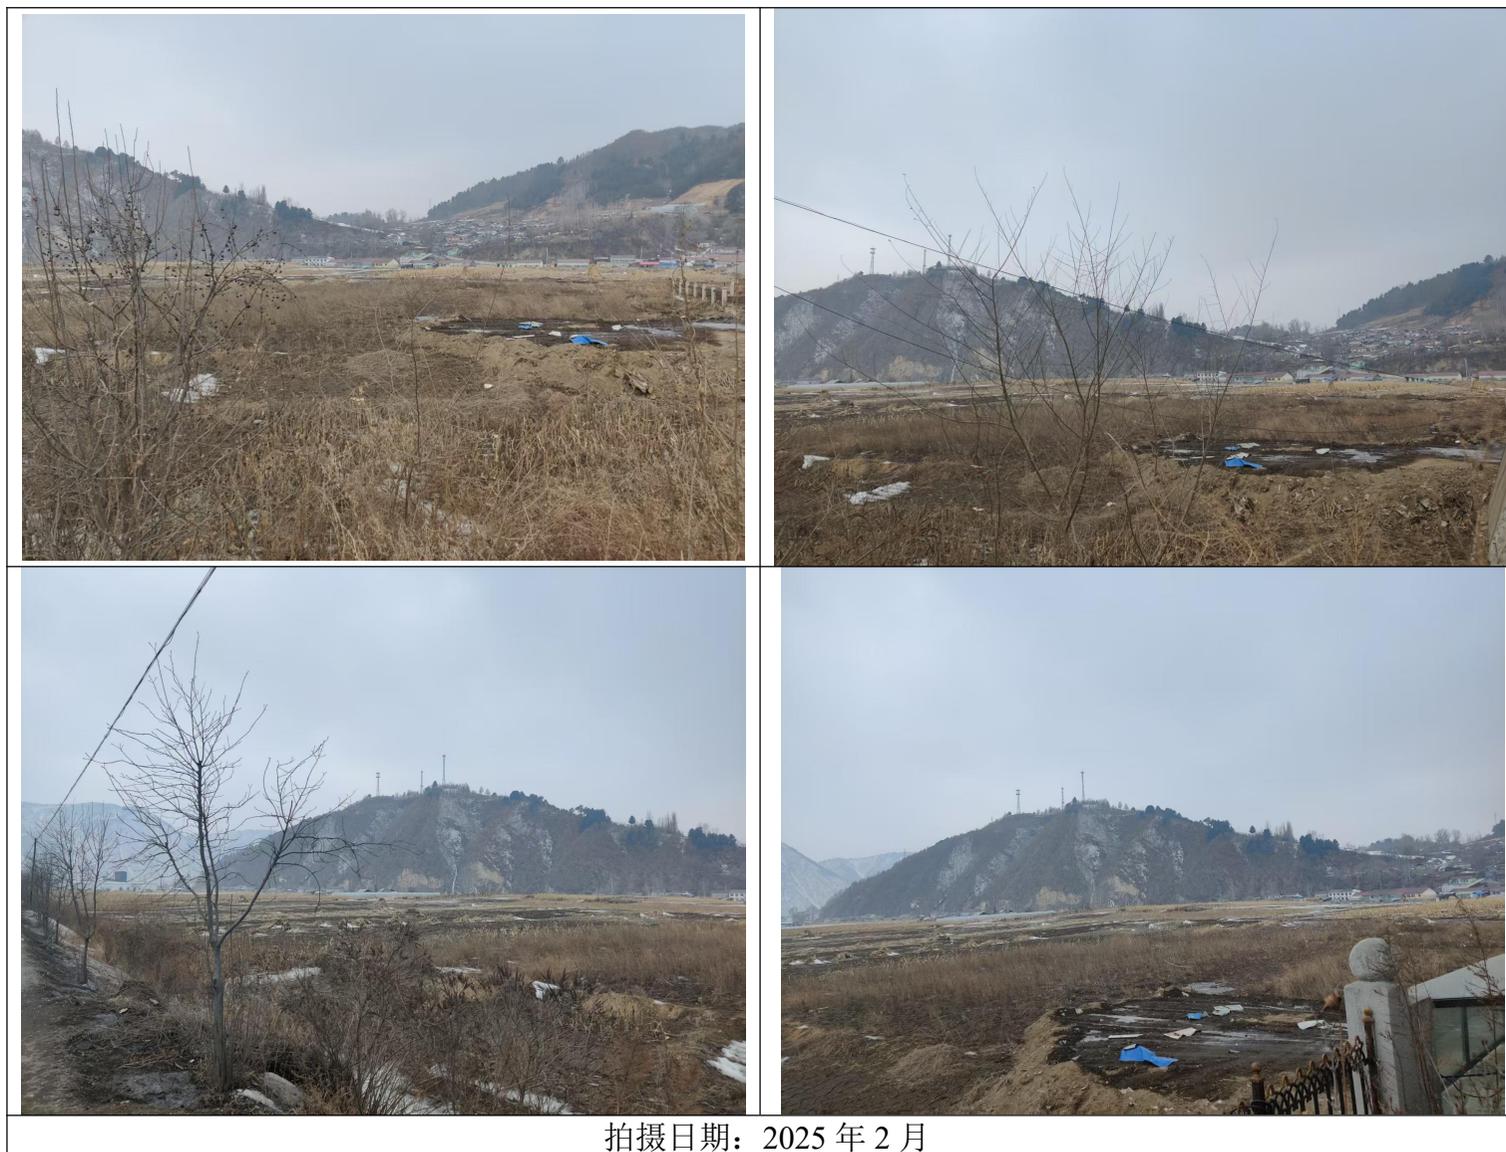
图 3-4 地块现状照片

通过现场踏查了解到，该地块尚未开发，地块边界处土壤未发生扰动，现状场地内未发现不明物质，未闻到异味气体等，地块现未开发仍为旱田，无需灌溉，根据生态环境部门的污染耕地评估结果，该地块不属于污染耕地。

地块现状照片见图 3-4，地块土地利用现状图见图 3-5，地块现状卫星图见图 3-6。

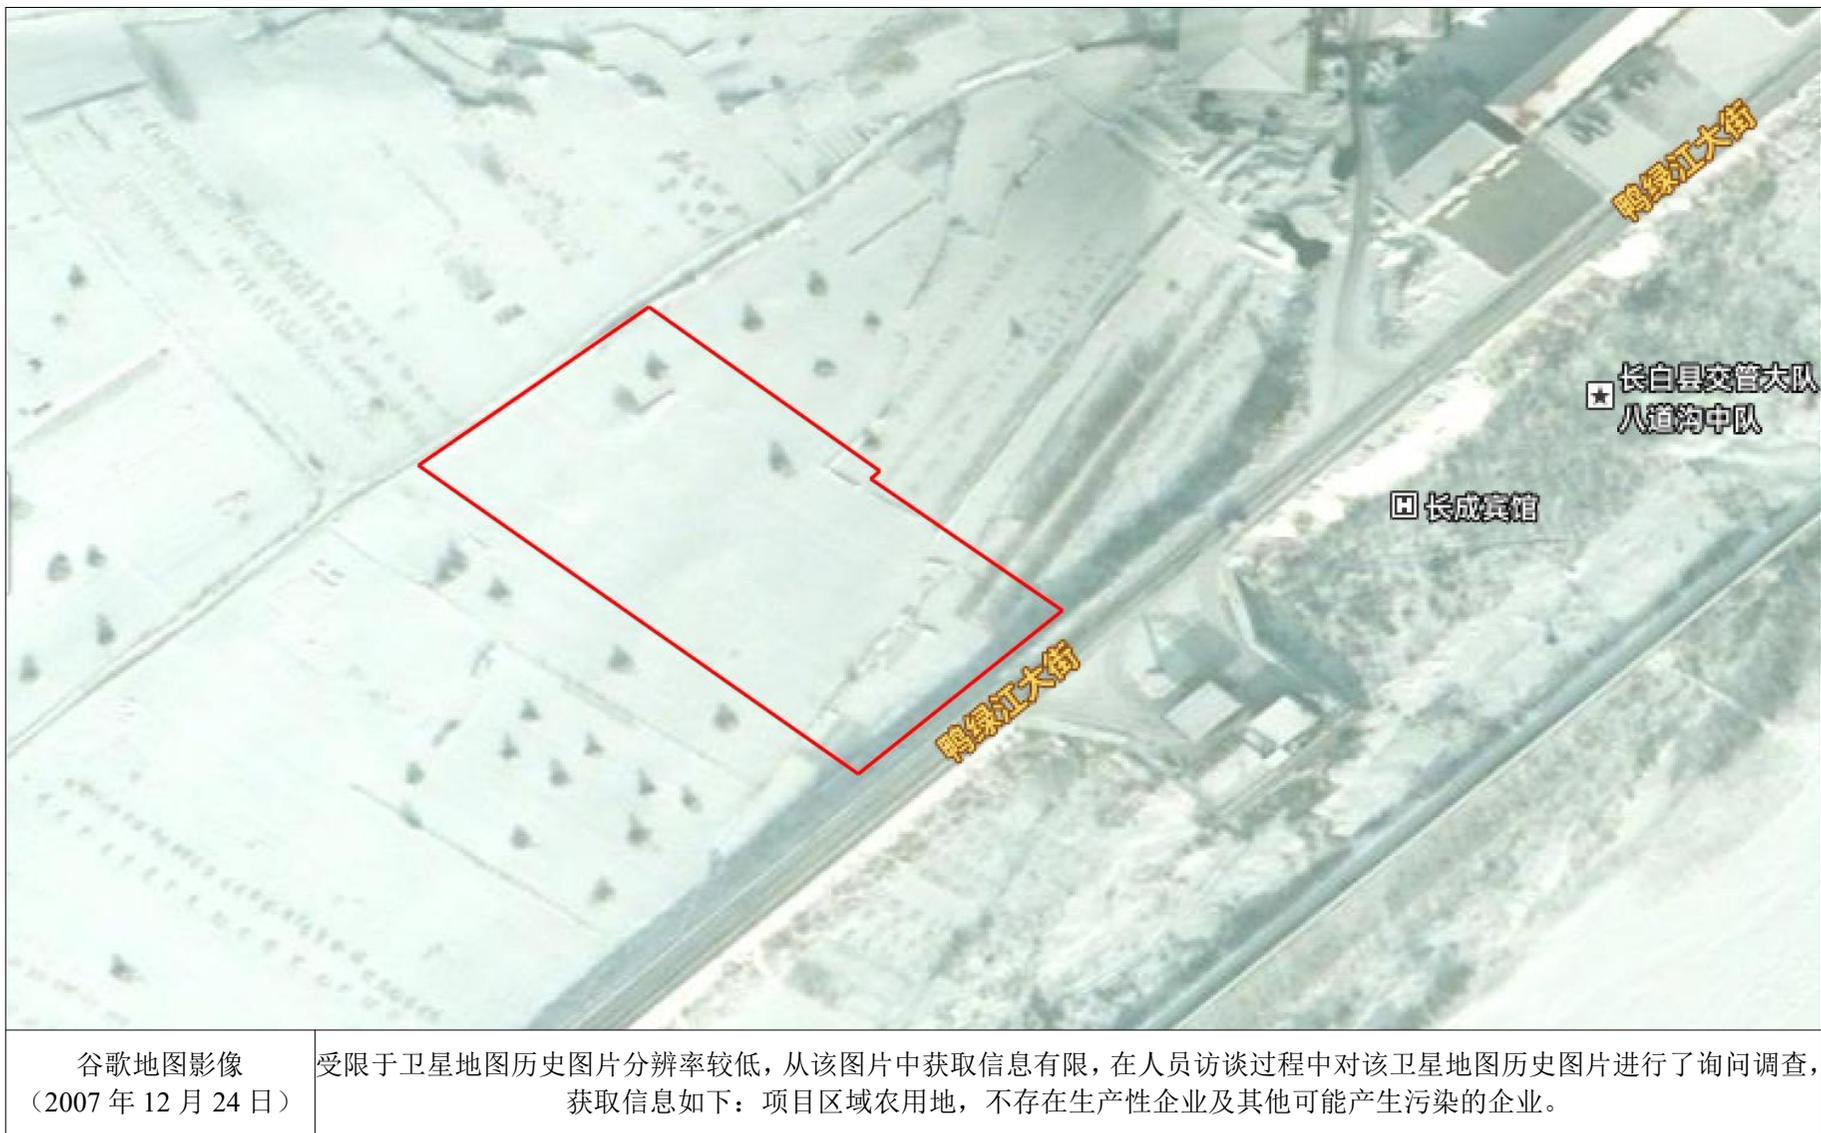
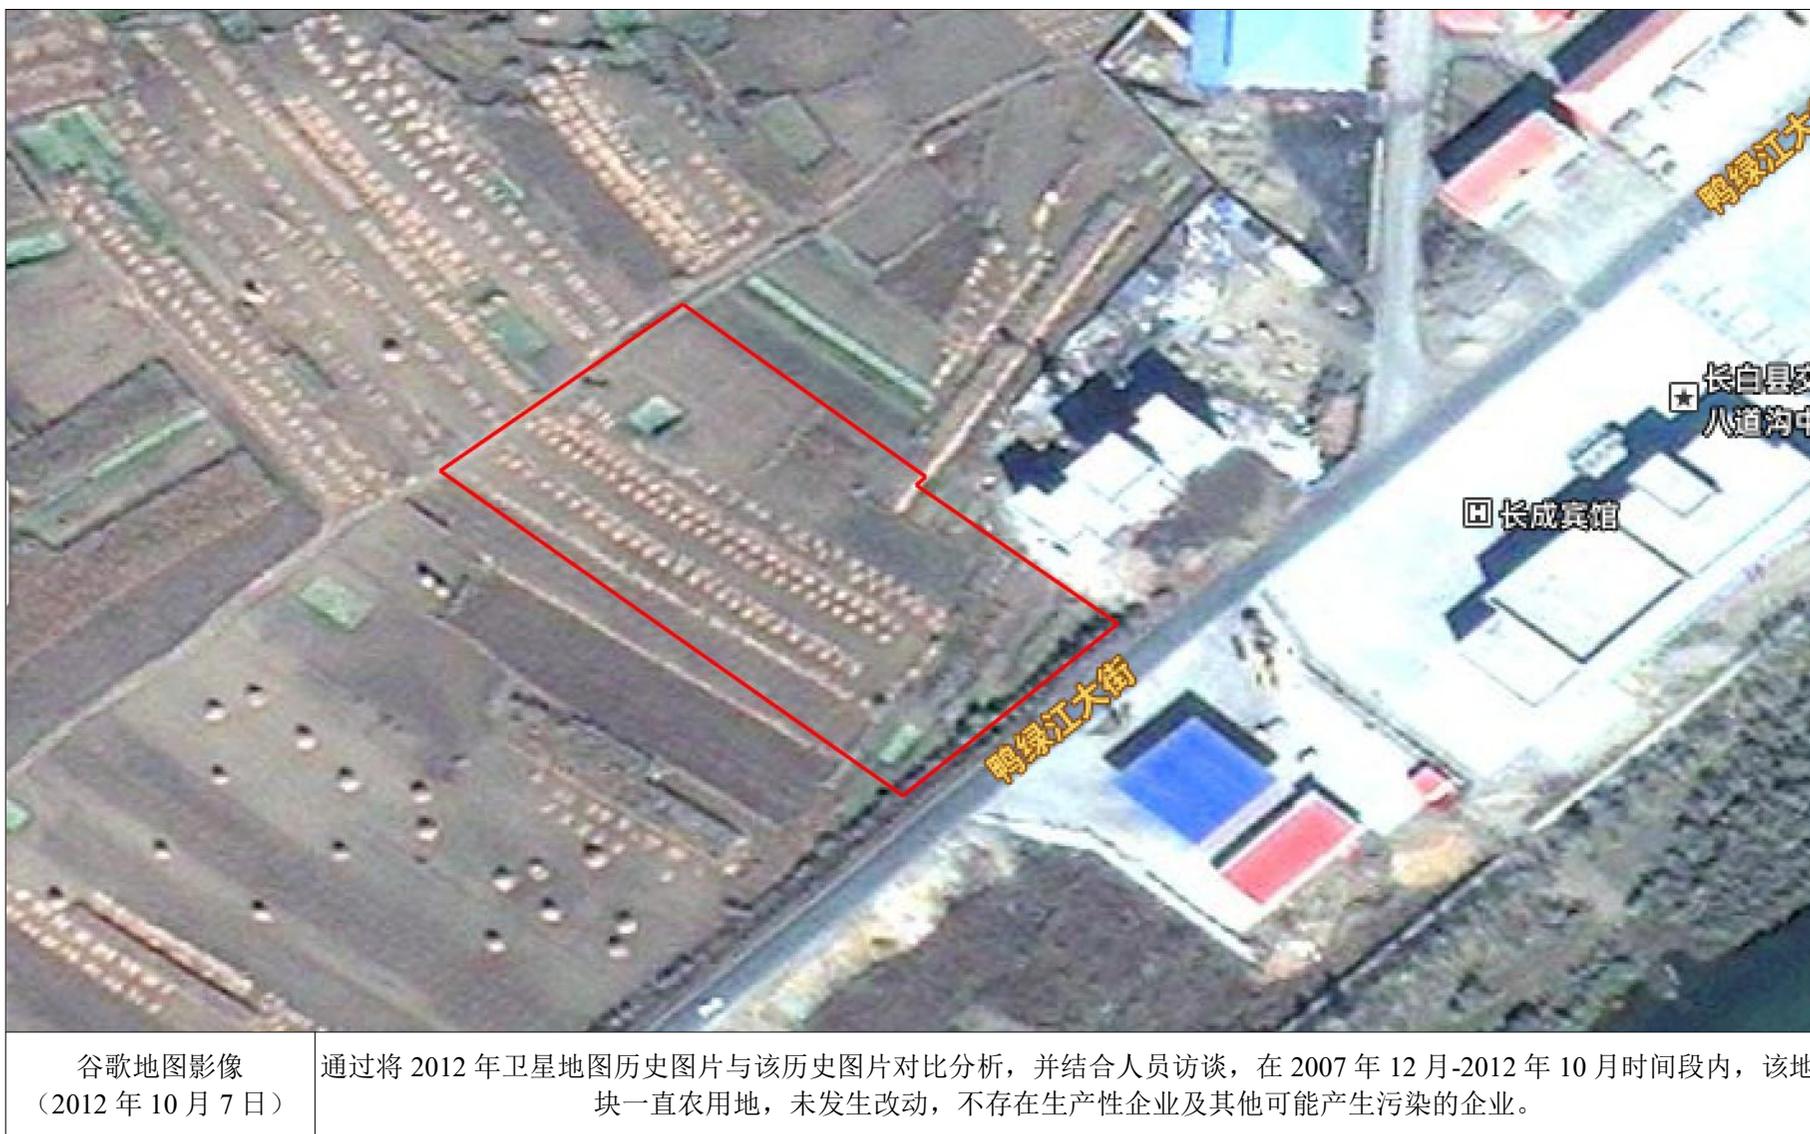
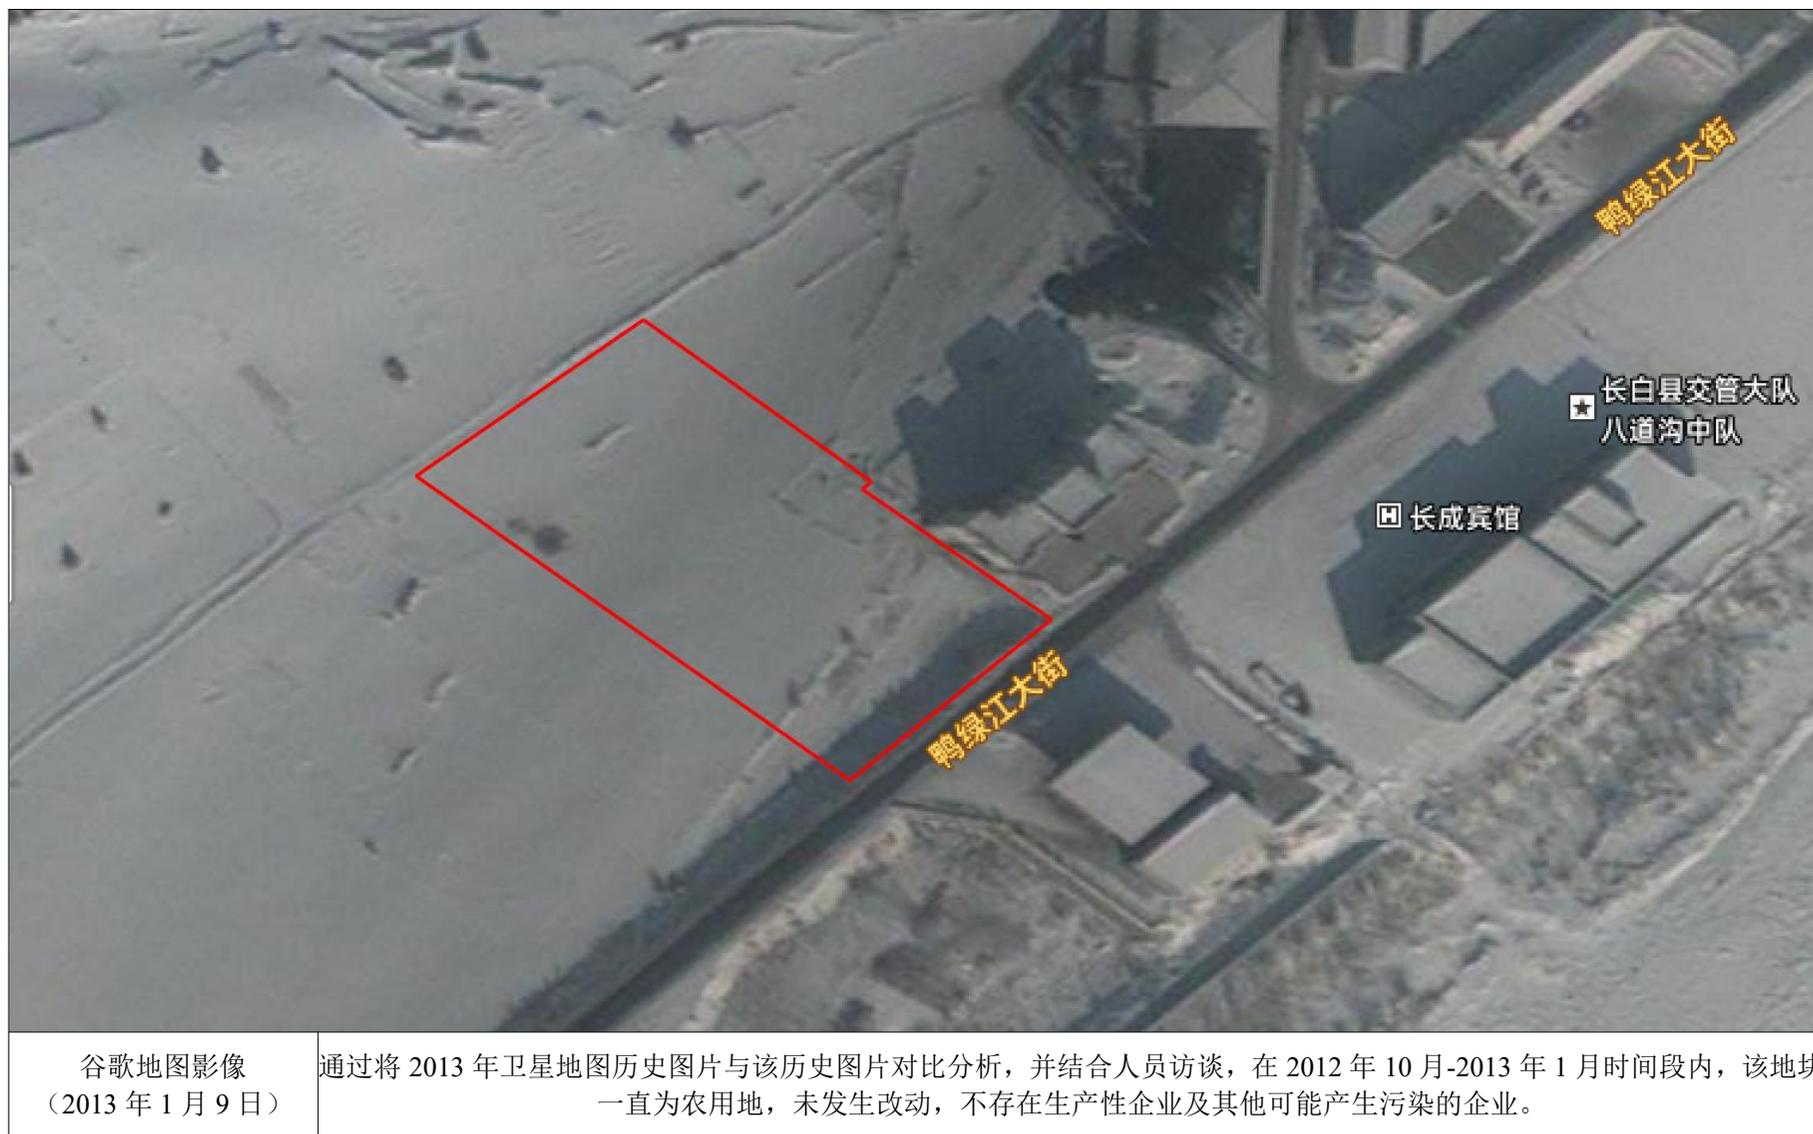
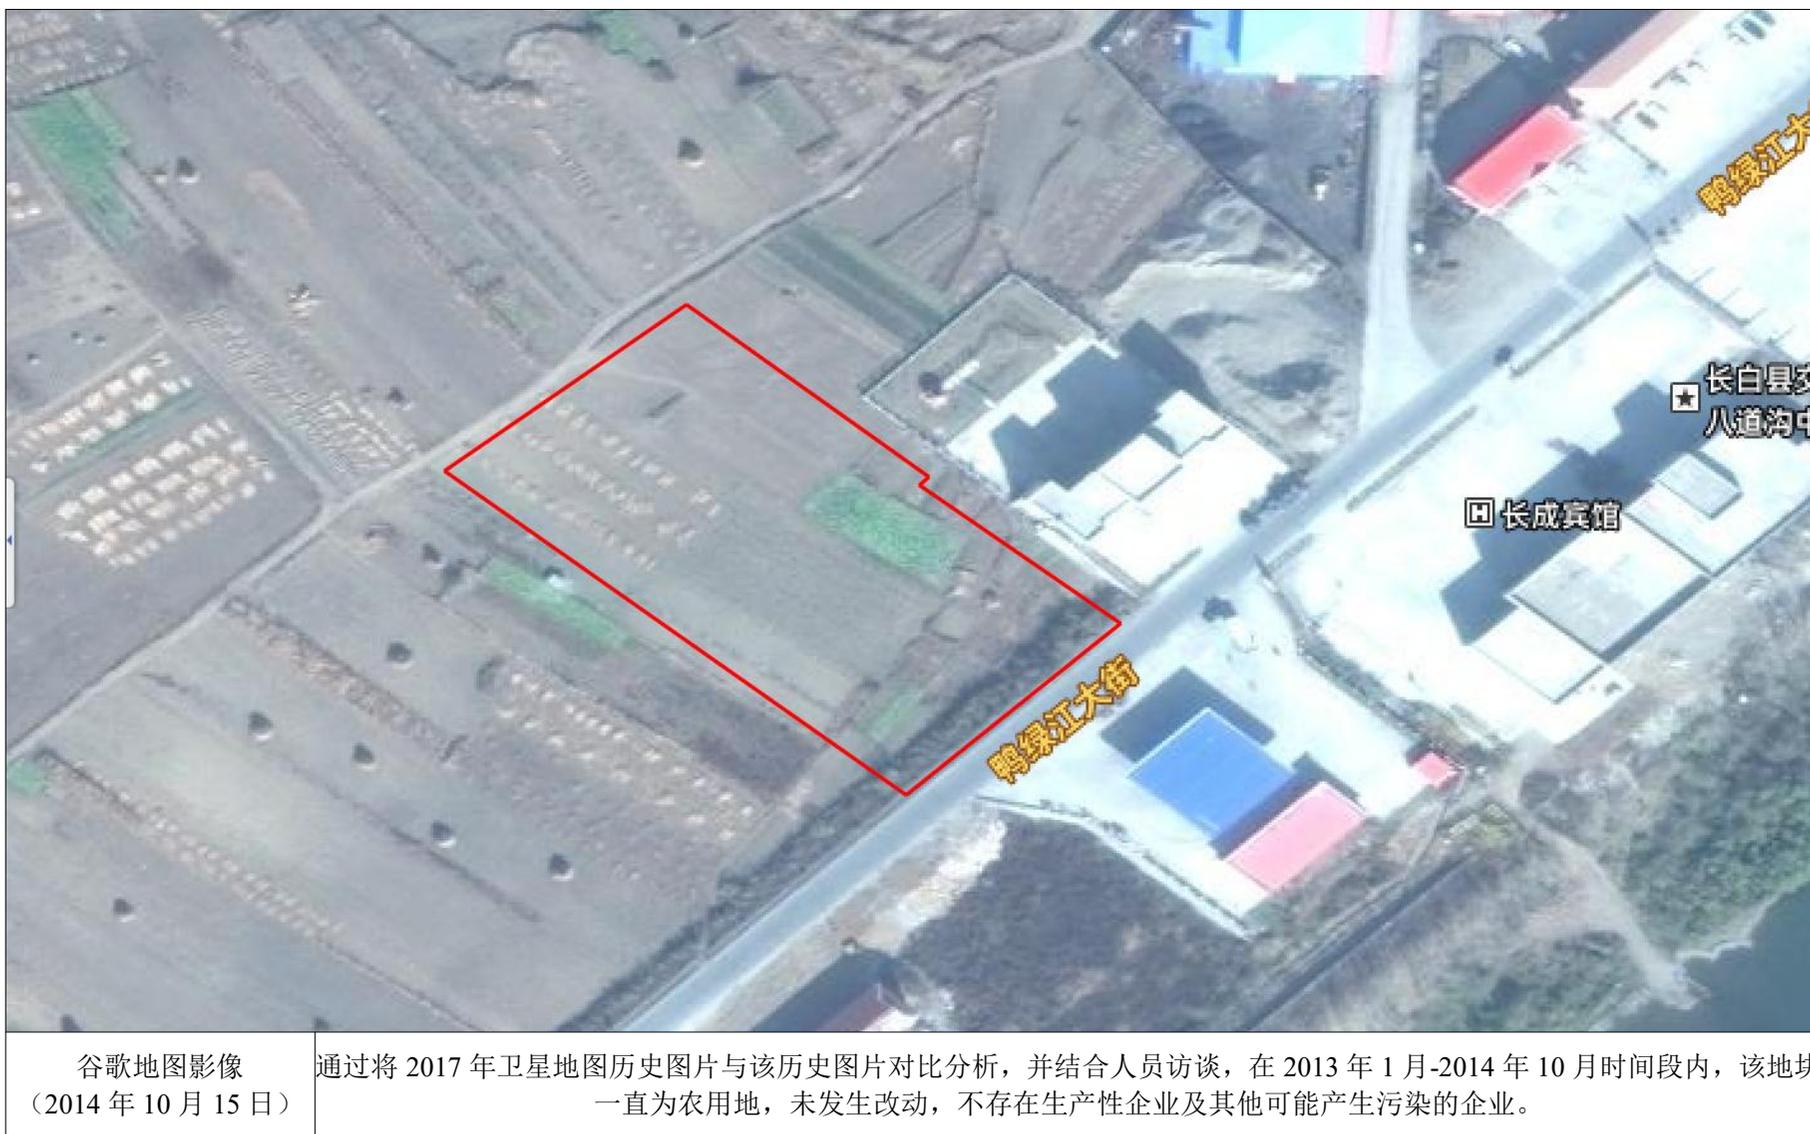
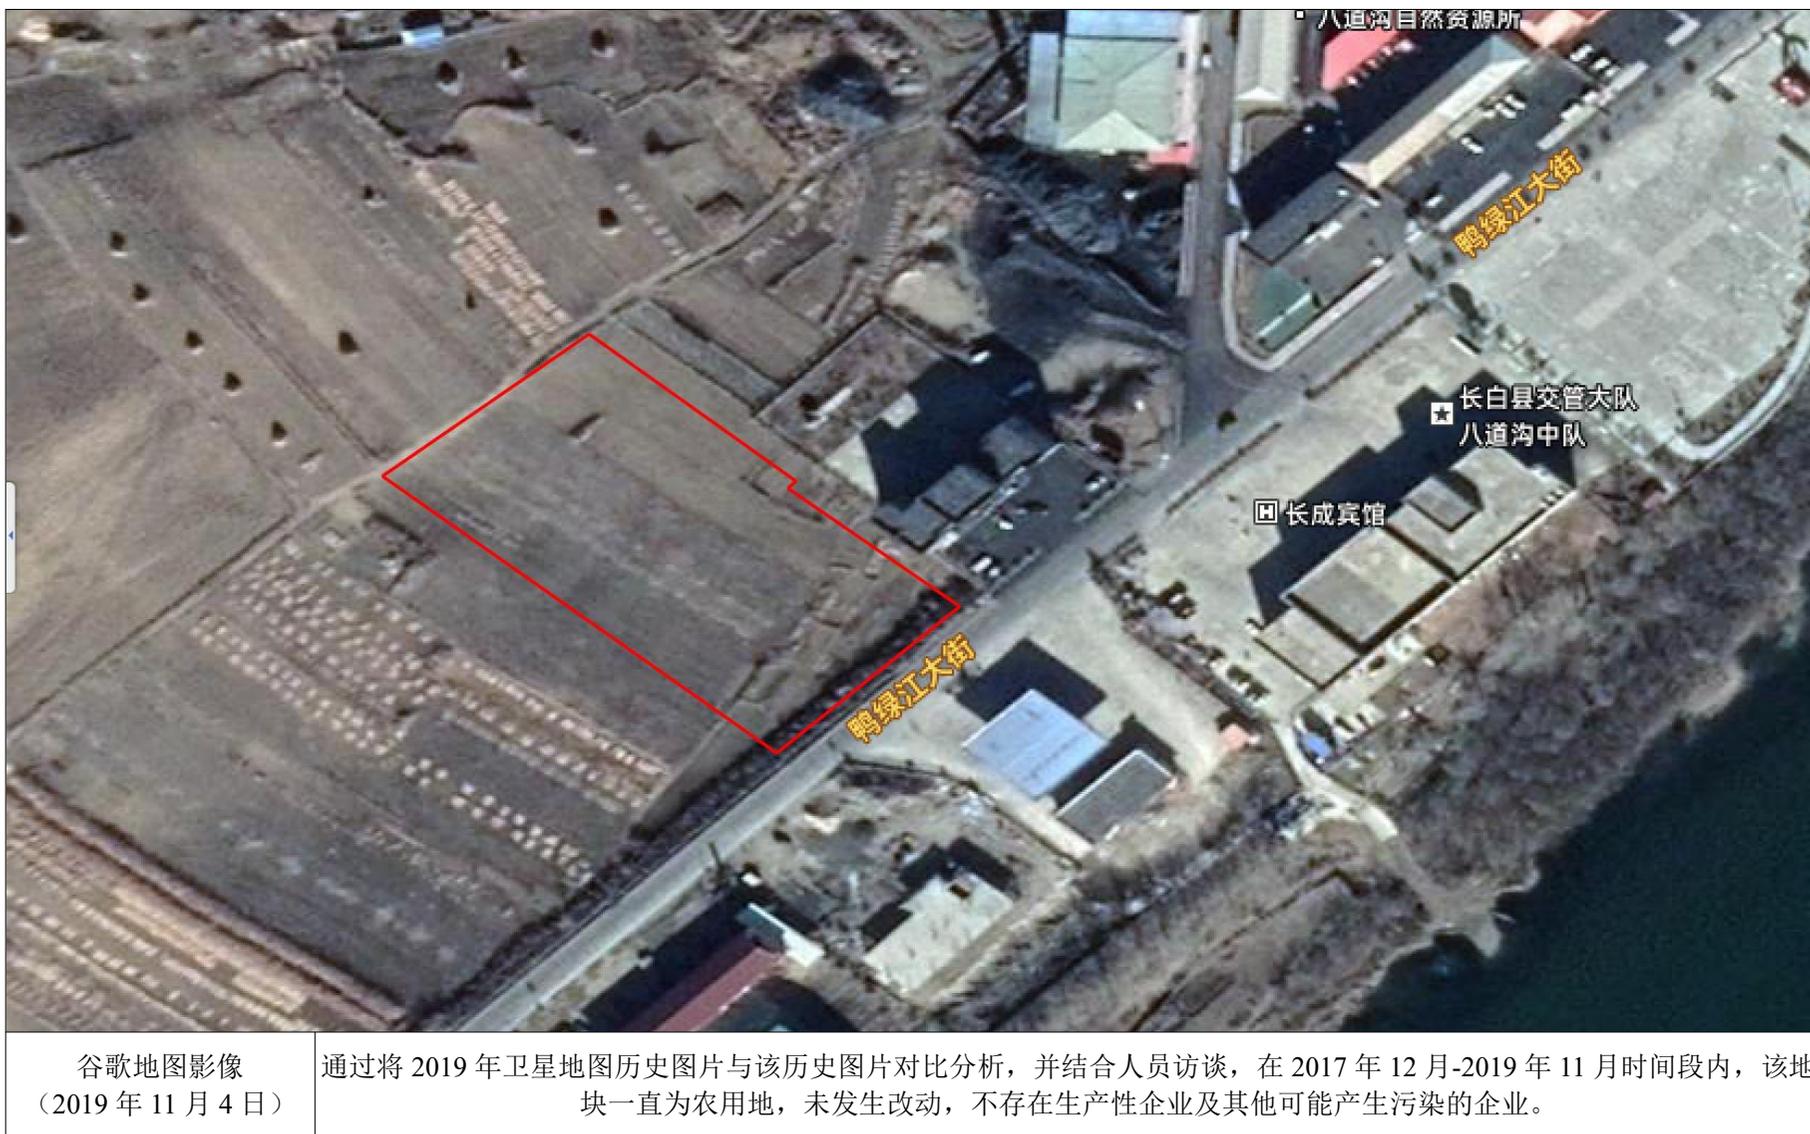
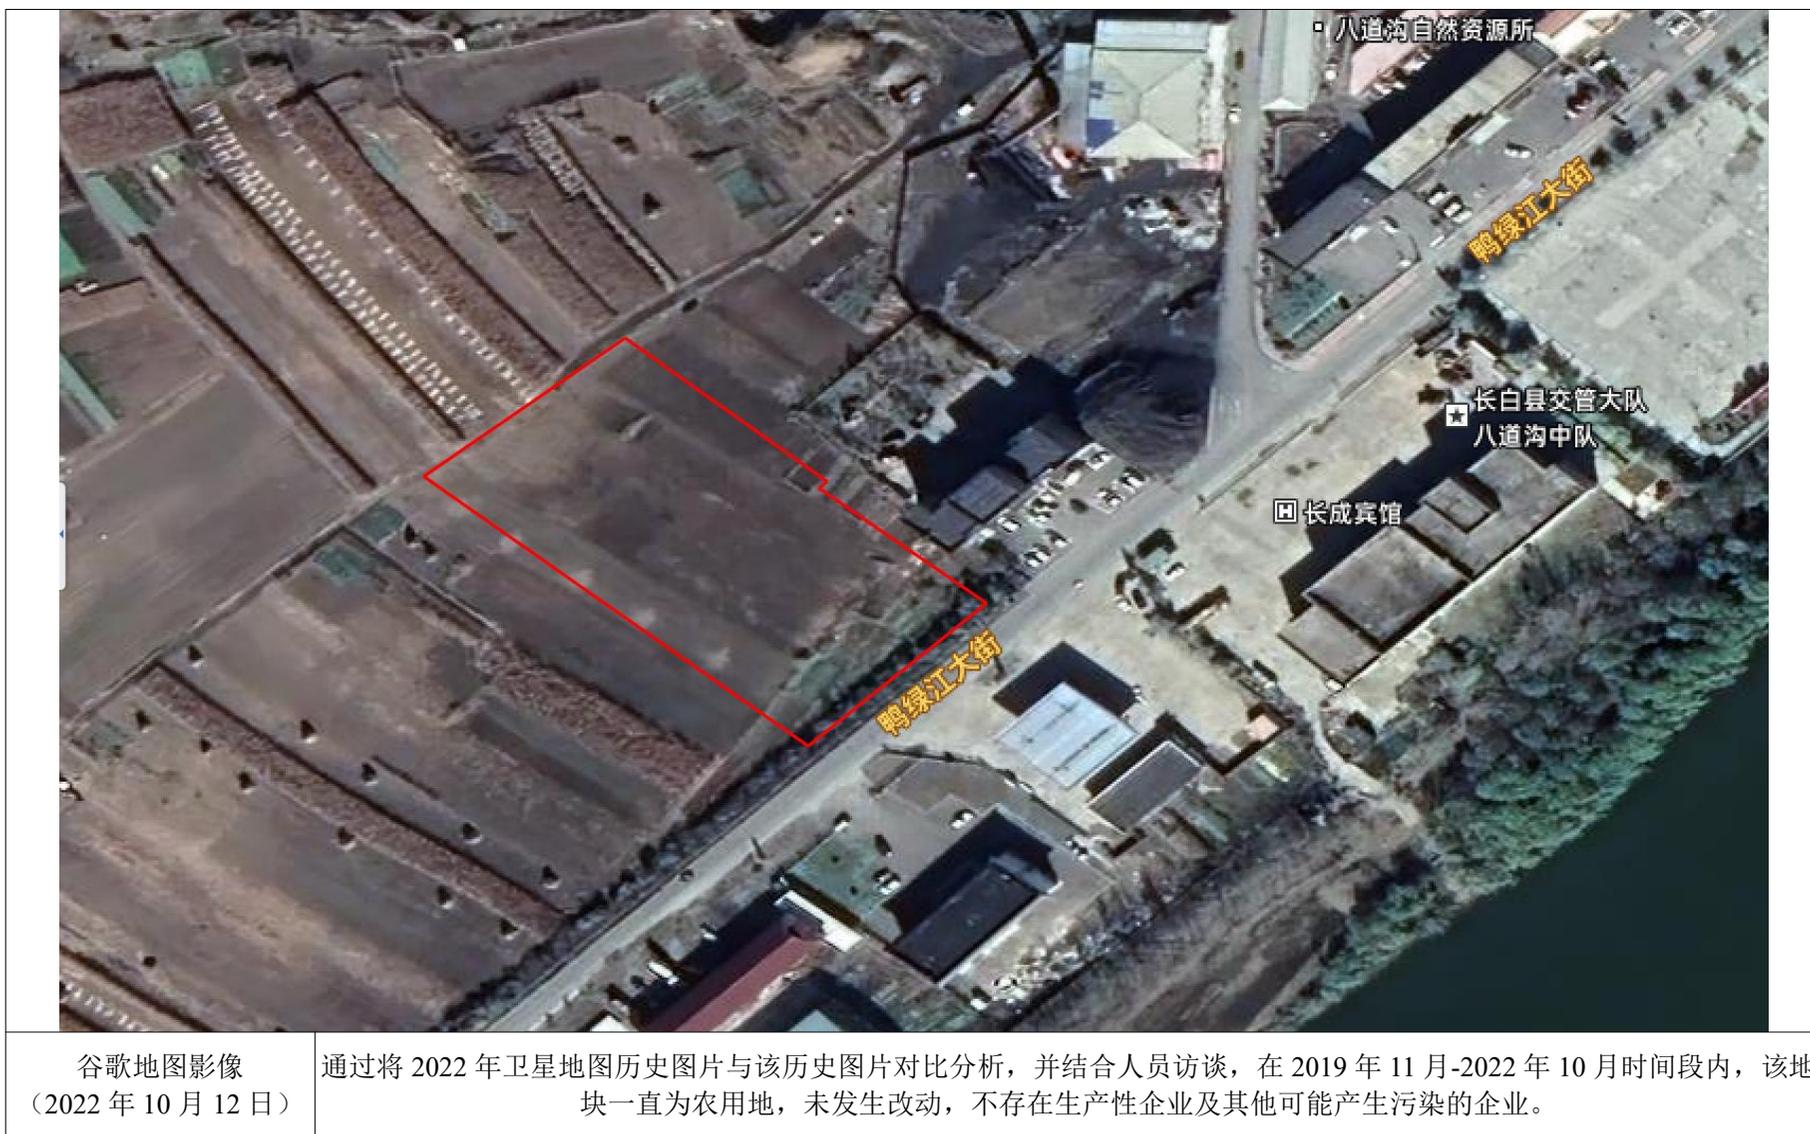
根据谷歌地球历史卫星图，最早可追溯到 2007 年 12 月的影像资料。根据遥感影像和现场踏勘并结合相关人员访谈：

通过与建设单位等单位访谈、谷歌地球历史卫星图得知，该地块以前属于八道沟镇西兴村集体土地农用地（旱地），未存在过生产企业。

本次调查地块卫星影像图及分析如下（图 3-7 至图 3-12）。

2007 年之前本次调查地块内变化情况未获得实质性资料，相关信息是经由当地居民和该场地的工作人员获得。从已知卫星图结合现场勘察，得知 2007 年以前，地块内主要为农用地；2007 年~2022 年地块内的用途均未发生变动，一直为农用地，2022 年以后地块内未有大的变动。

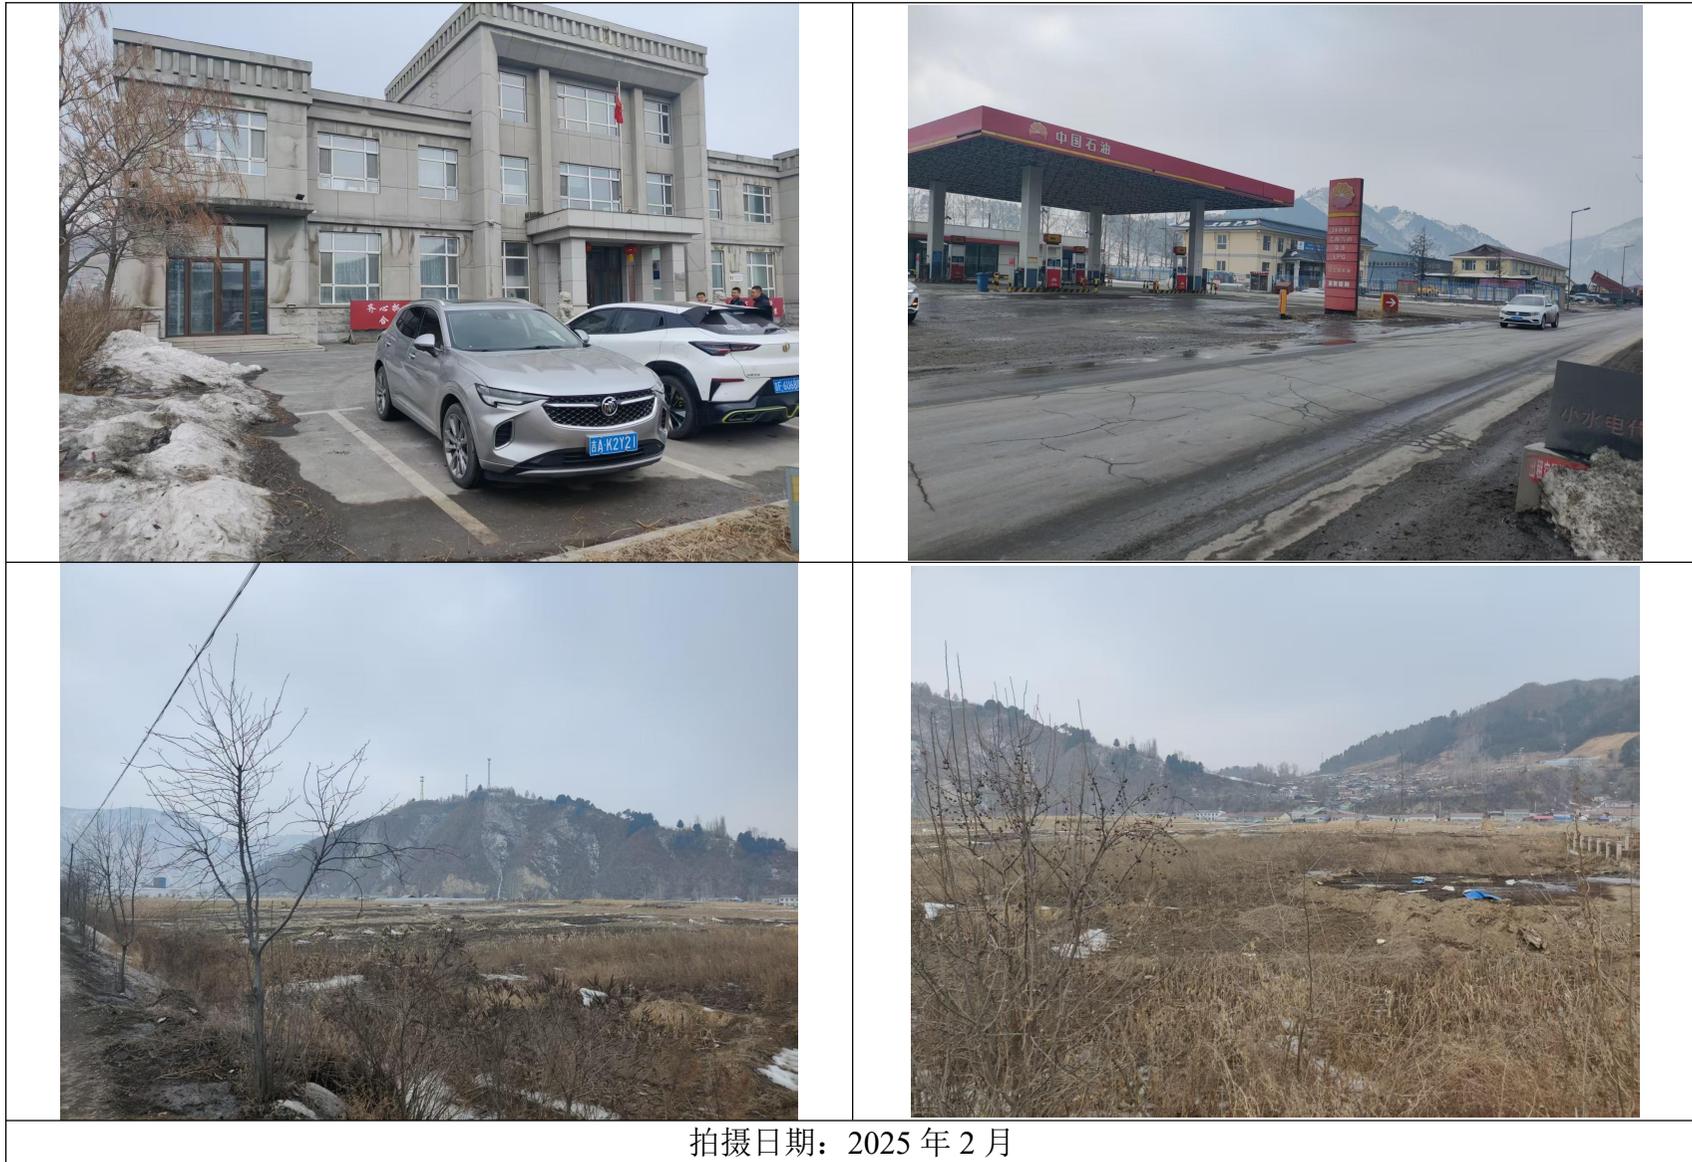
图 3-13 地块周边现状照片

调查地块西侧及北侧为农用地，东侧为八道沟镇司法所，南侧隔鸭绿江大街为中国石油加油站。地块周边 1km 范围内现状利用情况多为居住用地、农田，农田全部为旱田。地块南侧为中国石油加油站，加油站 2011 年由原白山市环境保护局以白山环建字 [2011]48 号进行批复，环评批复要求对储油罐实行防腐防渗处理，在储油罐周围按要求设置围堰，并进行经常性检查，杜绝跑冒滴漏现象发生，加油站已按照要求进行防渗处理，根据项目区域地下水流为自北向南，项目位于加油站地下水流向的上游，不存在加油站油类通过地下水迁移污染场地的情况。

根据调查地块周边环境的现场踏勘，调查地块周边相邻地块的现状照片详见图 3-13，调查地块周边 1000m 卫星地图历史影像见图 3-7 至图 3-12。
